Commune : **MORLAIX**Rivière : **Le Queffleuth****Magasin 23 place des otages****Commentaires** : pilier maçonné à l'entrée du magasin**1** Repère(s) sur le site**GÉNÉRAL****Unité de gestion** : Vilaine-Côtières Bretons**Code** : DHE2015MO_S_48**Date de mise à jour** : 22/11/2017**Auteur** : SPC VCB

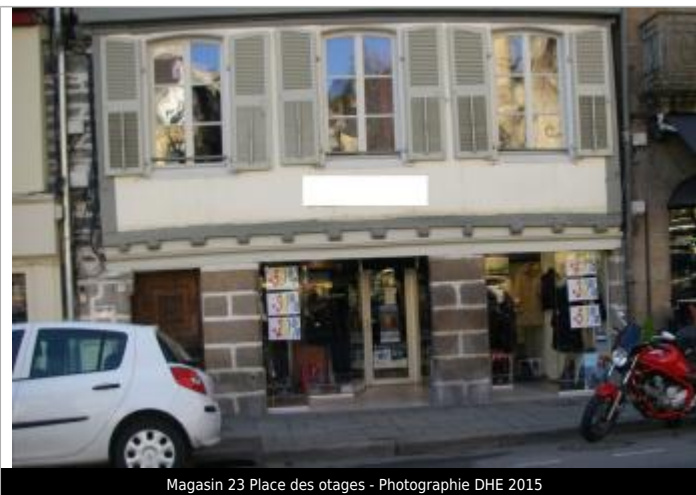
Magasin 23 Place des otages - Photographie DHE 2015

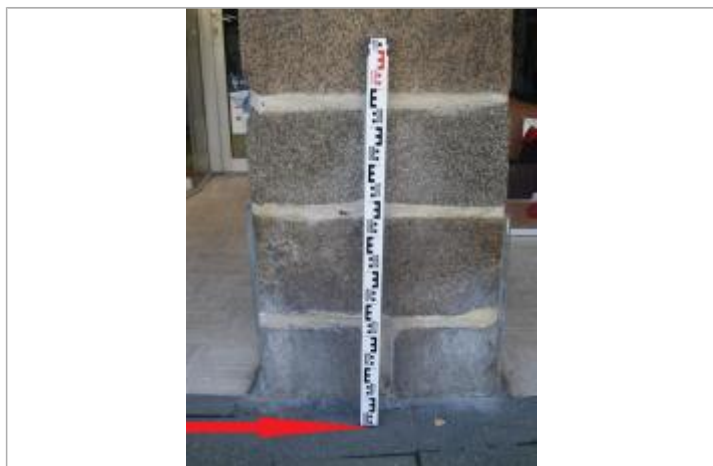
**24 décembre 2013**Nature de l'inondation : **Débordement de cours d'eau**Altitude calculée de l'eau : **6 m**Nature du repère : **Témoignage oral****Commentaires** : niveau d'eau à l'entrée du magasin**GÉNÉRAL****Code** : DHE2015MO_R_48_01**Date de mise à jour** :**Auteur** : SPC VCB

Seuil à l'entrée du magasin au niveau du pilier - Photographie DHE 2015
