Commune : **PONT-DU-CHATEAU**Rivière : **L' Allier****Club House CSP FOOT, Rue Côte d'Allier****Commentaires** : Ce repère de crue se situe sur le grillage du Club House du Club Sportif de Pont-du-Château sur la rue Côte d'Allier en face de l'entrée du stade de football.**1** Repère(s) sur le site**GÉNÉRAL****Unité de gestion** : Allier**Code** : SPC_AL_S_0028**Date de mise à jour** : 07/12/2022**Auteur** : SPC Allier

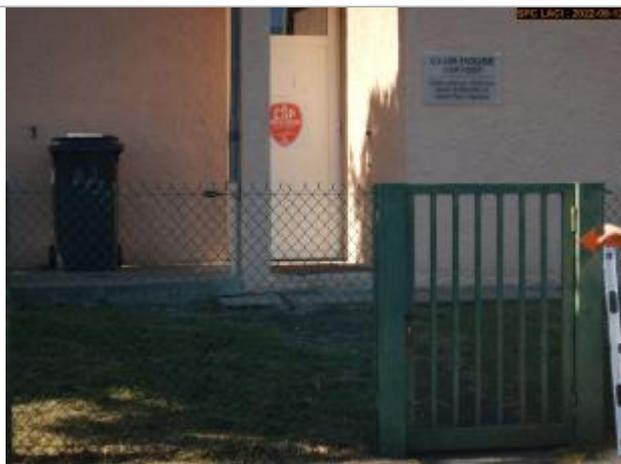
Vue du repère éloignée

Nature de l'inondation : **Débordement de cours d'eau**Nature du repère : **Laisse d'inondation****Commentaires** : Ce repère de crue est une laisse d'inondation. Elle était situé sur le grillage à 1.18 m au dessus du seuil du portail métallique vert d'entrée des piétons au niveau de son montant droit.**GÉNÉRAL****Code** : SPC_AL_R_0028_34**Date de mise à jour** :**Auteur** : SPC Allier

MARQUE**Maximum de l'inondation** : Oui**Visibilité** : Oui**État du repère** : Disparu**Pérennité** : Aucune**Repère calculé** : Non**PHEC** : Non**SOURCE DE REPÉRAGE** : LRPC_CLERMONT-FERRAND CAMPAGNE POST CRUE 2003 -**Type de repérage** : Campagne de terrain post-inondation**Organisme** : Laboratoire Régional des Pont et Chaussées de Clermont-Ferrand**NIVELLEMENT GPS - 12/09/2022****Méthode** : GPS**Référence nivelée** : Autre type de référence**Description référence du repère** : Sol**Système altimétrique** : NGF IGN 1969 (système normal)**Altitude de la référence (en m)** : 310.489 m**Différence entre le niveau d'eau et la référence (en m)** : 1.180 m**Altitude calculée de l'eau (en m)** : 311.669
