Commune : **PONT-DU-CHATEAU**Rivière : **L' Allier****Club House CSP FOOT, Rue Côte d'Allier****Commentaires :** Ce repère de crue se situe sur le grillage du Club House du Club Sportif de Pont-du-Château sur la rue Côte d'Allier en face de l'entrée du stade de football.**1** Repère(s) sur le site**GÉNÉRAL****Unité de gestion :** Loire-Allier-Cher-Indre**Code :** SPC_AL_S_0028**Date de mise à jour :** 07/12/2022**Auteur :** SPC Allier

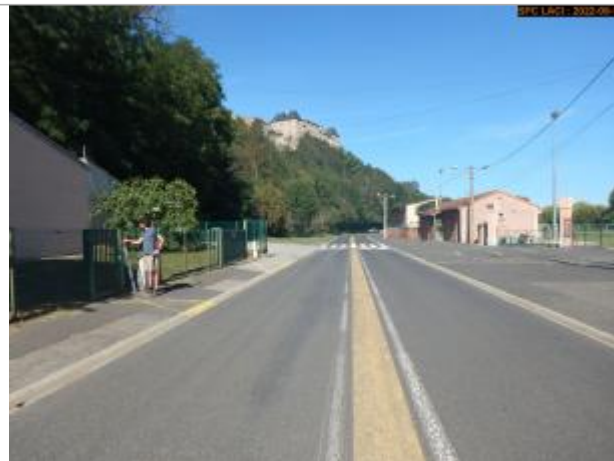
Vue du site éloignée

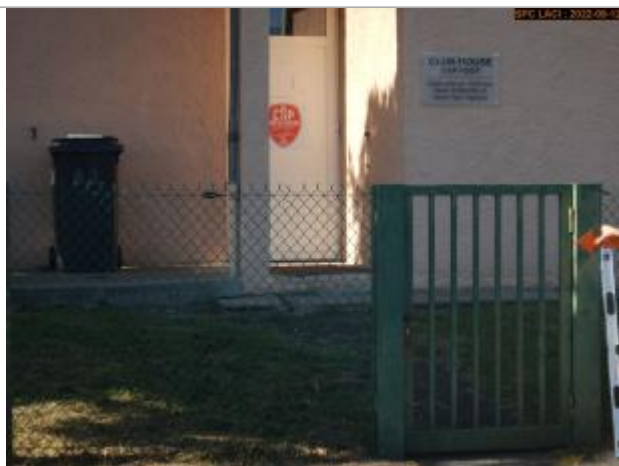
**3 Décembre 2003**Nature de l'inondation : **Débordement de cours d'eau**Altitude calculée de l'eau : **311.669 m**Nature du repère : **Laisse d'inondation****Commentaires :** Ce repère de crue est une laisse d'inondation. Elle était situé sur le grillage à 1.18 m au dessus du seuil du portail métallique vert d'entrée des piétons au niveau de son montant droit.**GÉNÉRAL****Code :** SPC_AL_R_0028_34**Date de mise à jour :****Auteur :** SPC Allier

MARQUE**Maximum de l'inondation :** Oui**Visibilité :** Oui**État du repère :** Disparu**Pérennité :** Aucune**Repère calculé :** Non**PHEC :** Non**SOURCE DE REPÉRAGE : LRPC_CLERMONT-FERRAND CAMPAGNE POST CRUE 2003 -****Type de repérage :** Campagne de terrain post-inondation**Organisme(s) :** Laboratoire Régional des Pont et Chaussées de Clermont-Ferrand**NIVELLEMENT GPS - 12/09/2022****Méthode :** GPS**Référence nivelée :** Autre type de référence**Description référence du repère :** Sol**Système altimétrique :** NGF IGN 1969 (système normal)**Altitude de la référence (en m) :** 310.489 m**Différence entre le niveau d'eau et la référence (en m) :** 1.180 m**Altitude calculée de l'eau (en m) :** 311.669

Vue du repère éloignée
