Commune : ALLEYRAS

Rivière : L' Allier

Mur, au sud du lieu-dit Vabres

Code: SPC_AL_R_0143_171

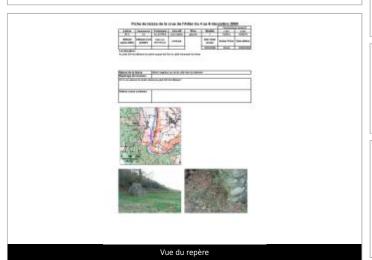
Commentaires : Au pied SW du bâtiment en pierre auquel est fixe le câble traversant la rivière

Nature du repère : Laisse d'inondation

Commentaires: débris végétaux au sol du cote haut du bâtiment_28 cm au dessus du terrain naturel au pied SW du bâtiment
