Commune : **CHANTEUGES** | Rivière : **L' Allier**

## Mur de la maison du passeur, lieu-dit La Gravière

**Unité de gestion :** Loire-Allier-Cher-Indre  
**Code :** SPC\_AL\_S\_0199      **Date de mise à jour :** 17/10/2022  
**Auteur :** SPC Allier

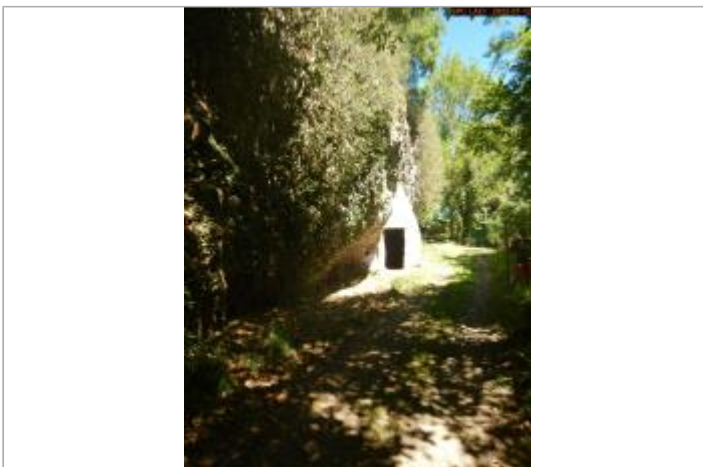
Vue du site éloignée

**Commentaires :** Au pied de la falaise basaltique, le repère de crue se trouve sur la paroi rocheuse à proximité de la porte d'entrée de la maison du passeur.

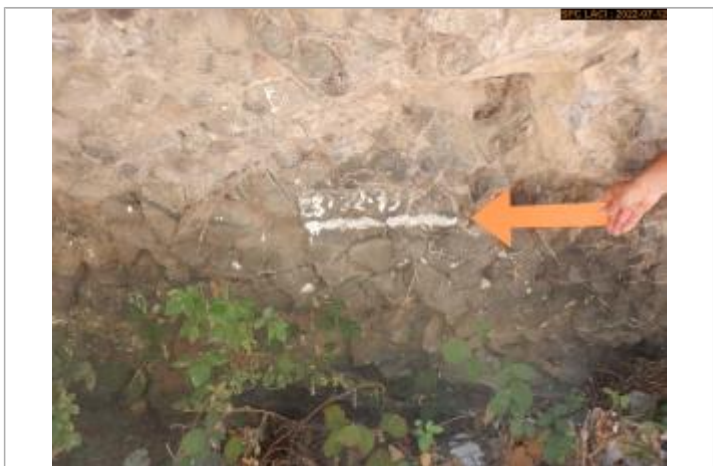
Vue du repère éloignée

**Commentaires :** Ce repère est une marque de peinture blanche avec trait et une date.

**Texte :** 23 12 73  
**Maximum de l'inondation :** Oui  
**Visibilité :** Oui      **État du repère :** Bon  
**Pérennité :** Longue      **Repère calculé :** Non  
**PHEC :** Non
