Rivière : **L' Allier**

## Bâtiment de la ferme, Lieu-dit La Vergetière

## GÉNÉRAL

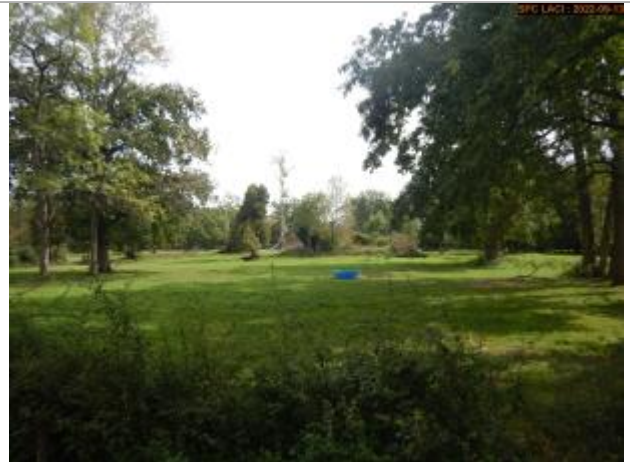
### Vue du site

**Commentaires :** Ce repère de crue se situe sur un bâtiment d'un corps de ferme au lieu dit "La Vergetière" sur la route D4 qui mène à l'hameau de Charnat (à 1.7 km de l'intersection avec la route D63). Plus précisément, il se situe sur la face Ouest du bâtiment le plus au Nord de la ferme. Ce corps de ferme est à l'abandon, il ne reste plus que des vestiges.
