Commune : **ISSOIRE**Rivière : **L' Allier**

Bâtiment d'accueil du camping Mas

GÉNÉRAL**Unité de gestion :** Loire-Allier-Cher-Indre**Code :** SPC_AL_S_0243**Date de mise à jour :** 16/02/2018**Auteur :** SPC Allier

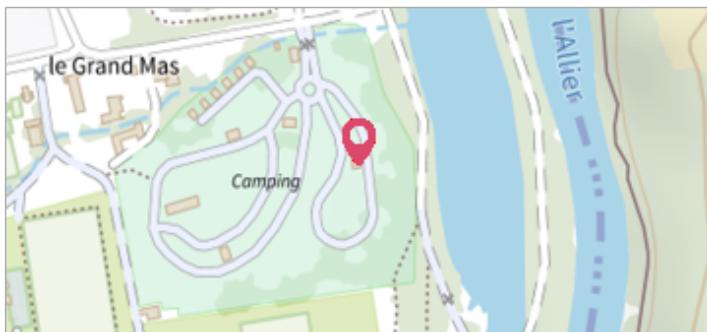
Vue du repère

Commentaires : A gauche en rentrant, après les barrières, au niveau du petit escalier d'entrée,**1**

**3 Décembre 2003****Nature de l'inondation :** Débordement de cours d'eau**Altitude calculée de l'eau :** non déterminé**Nature du repère :** Laisse d'inondation**Commentaires :** trace linéaire sur marche d'escalier 7 cm au dessus de la dalle de béton au bas du petit escalier**GÉNÉRAL****Code :** SPC_AL_R_0243_298**Date de mise à jour :****Auteur :** SPC Allier
