Commune : **ISSOIRE**Rivière : **La Couze Pavin**

## Pont Charlemagne

**Unité de gestion :** Loire-Allier-Cher-Indre**Code :** SPC\_AL\_S\_0248**Date de mise à jour :** 25/03/2022**Auteur :** SPC Allier

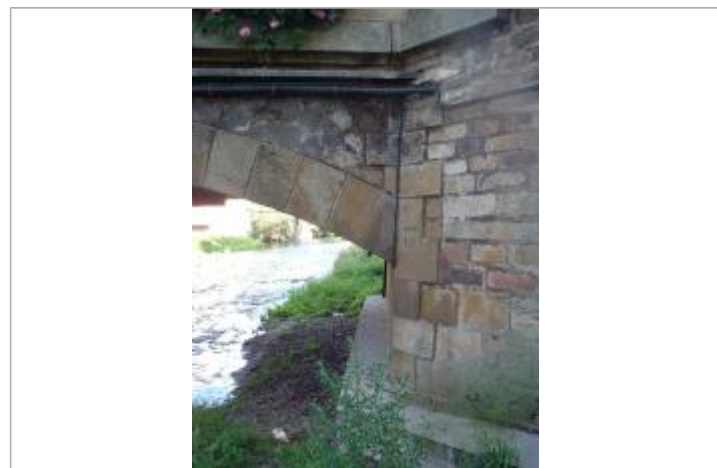
<b>18 janvier 1955</b>	Altitude calculée de l'eau : <b>386.31 m</b>
Nature de l'inondation : <b>Débordement de cours d'eau</b>		Nature du repère : <b>Marque gravée</b>

**Commentaires :** 2.05 m au pont Charlemagne (rue de Brioude), nivelée à 386.35 m. Laisse de crue Silène, L5 avec photo

Marque inondation sur le pont charlemagne
