Commune : **VIEILLE-BRIOUDE** | Rivière : **L' Allier**

Rocher granit proche pont de Vieille Brioude

Unité de gestion : Allier
Code : SPC_AL_S_0359 **Date de mise à jour :** 07/11/2022
Auteur : SPC Allier

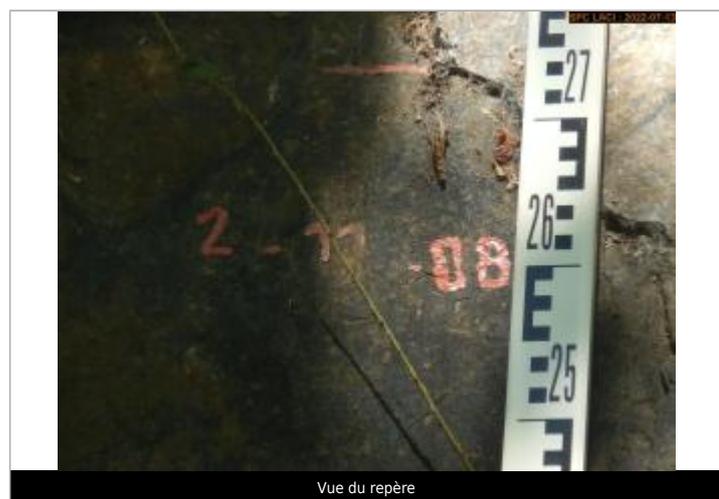
Code : SPC_AL_R_0359_464 **Date de mise à jour :** 07/11/2022
Auteur : SPC Allier

Commentaires : Ce repère de crue est une marque de peinture rouge avec un trait et un écrit. Il se trouve à 2.74 m du sol naturel.

Texte : 2-11-08
Maximum de l'inondation : Oui
Visibilité : Oui **État du repère :** Bon
Pérennité : Longue **Repère calculé :** Non
PHEC : Non

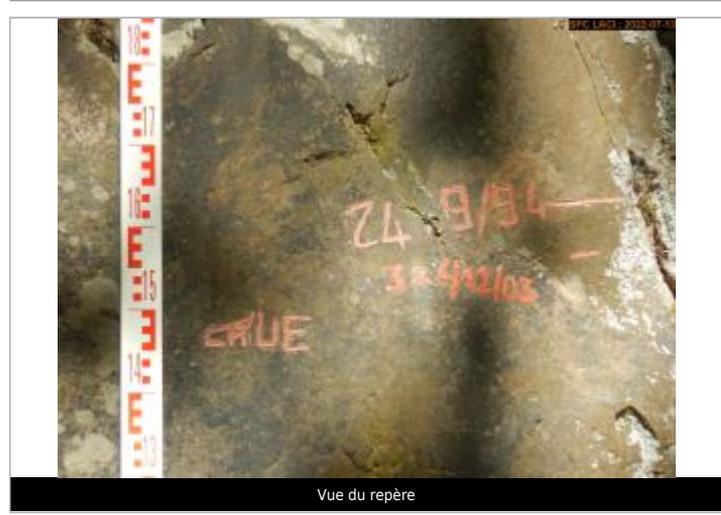
Code : SPC_AL_R_0359_467 **Date de mise à jour :** 07/11/2022
Auteur : SPC Allier

Commentaires : Ce repère de crue est une marque de peinture rouge avec un trait et un écrit. Il se trouve à 1.57 m du sol naturel.

Texte : 3&4/12/08
Maximum de l'inondation : Oui
Visibilité : Oui **État du repère :** Bon
Pérennité : Longue **Repère calculé :** Non
PHEC : Non

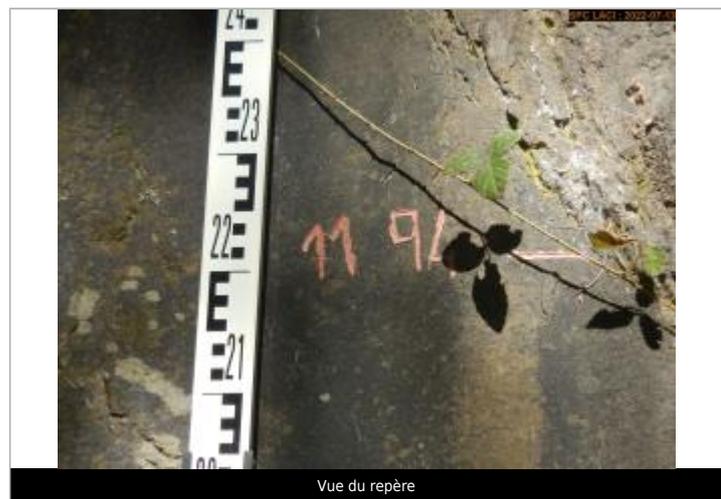
Code : SPC_AL_R_0359_465 Date de mise à jour : 07/11/2022
 Auteur : SPC Allier

Commentaires : Ce repère de crue est une marque de peinture rouge avec un trait et un écrit. Il se trouve à 2.22 m du sol naturel.

Texte : 5 11 94
 Maximum de l'inondation : Oui
 Visibilité : Oui État du repère : Bon
 Pérennité : Longue Repère calculé : Non
 PHEC : Non

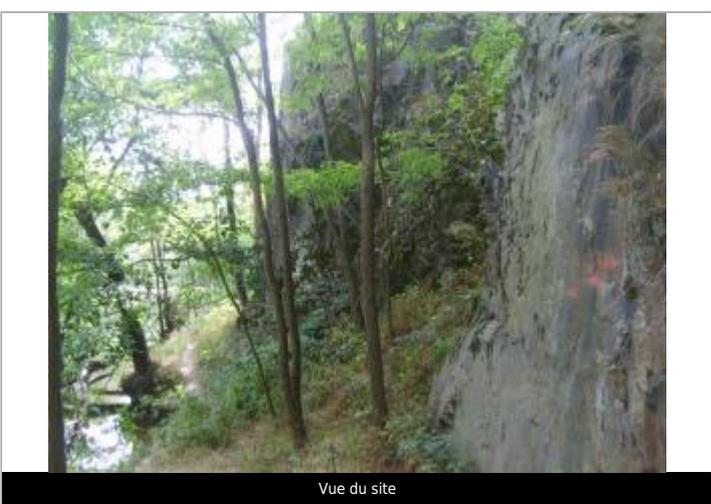
24 Septembre 1994

Nature de l'inondation : **Débordement de cours d'eau** Nature du repère : **Marque peinture ou encre**

Commentaires : Ce repère de crue est une marque de peinture rouge avec un trait et un écrit. Il se trouve à 1.65 m du sol naturel.

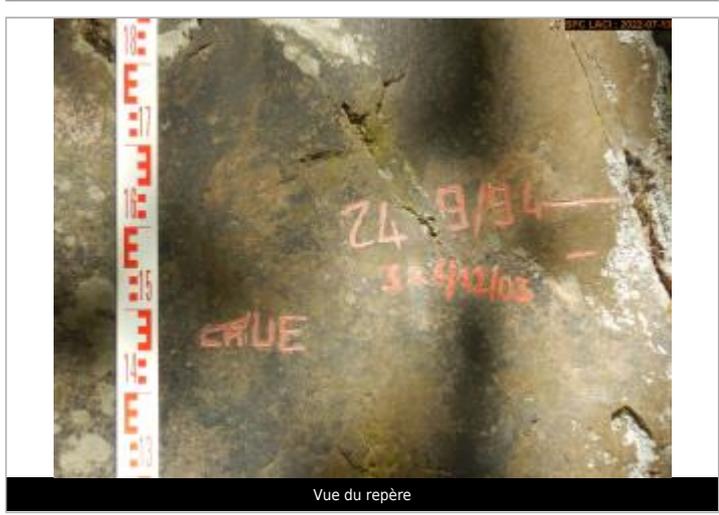
Code : SPC_AL_R_0359_466 **Date de mise à jour :** 07/11/2022
Auteur : SPC Allier

Texte : 24 9/94
Maximum de l'inondation : Oui
Visibilité : Oui **État du repère :** Bon
Pérennité : Longue **Repère calculé :** Non
PHEC : Non

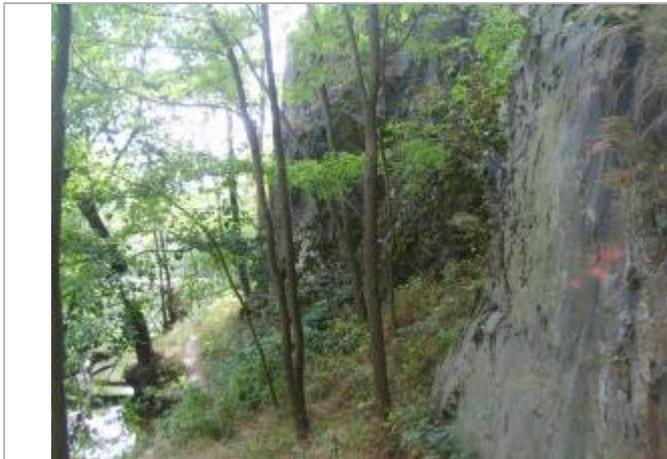
Vue du site

Commentaires : Pour accéder au site, il faut aller jusqu'à la station d'épuration, prendre le chemin qui longe l'Allier en rive gauche vers l'aval pendant 400 mètres. Le site est rocher en granit qui surplombe le cours d'eau. Il est impossible de niveler ce repère à l'heure actuelle.

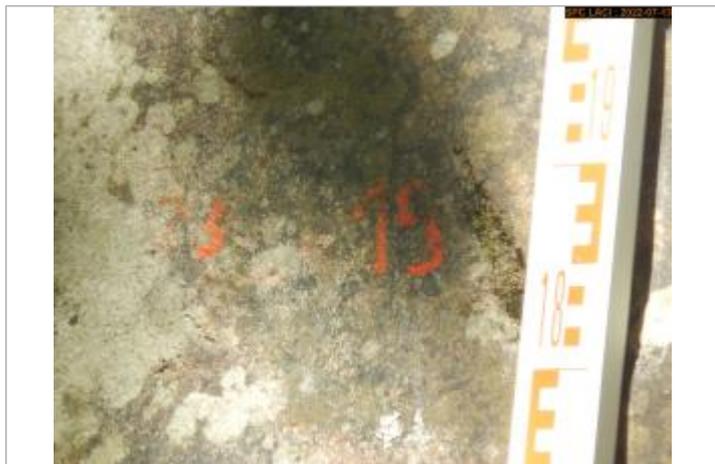
Vue du repère

Commentaires : Ce repère de crue est une marque de peinture rouge avec un trait et un écrit plus trop visibles. On peut lire 23 11 2019. Il se trouve à 1.85 m du sol naturel.

Texte : 23 11 19
Maximum de l'inondation : Oui
Visibilité : Oui **État du repère :** Moyen
Pérennité : Moyenne **Repère calculé :** Non
PHEC : Non
