Commune : **LE CENDRE**Rivière : **L' Auzon****Stade du Cendre**

1 Repère(s) sur le site**GÉNÉRAL****Unité de gestion :** Loire-Allier-Cher-Indre**Code :** SPC_AL_S_0368**Date de mise à jour :** 05/12/2022**Auteur :** SPC Allier

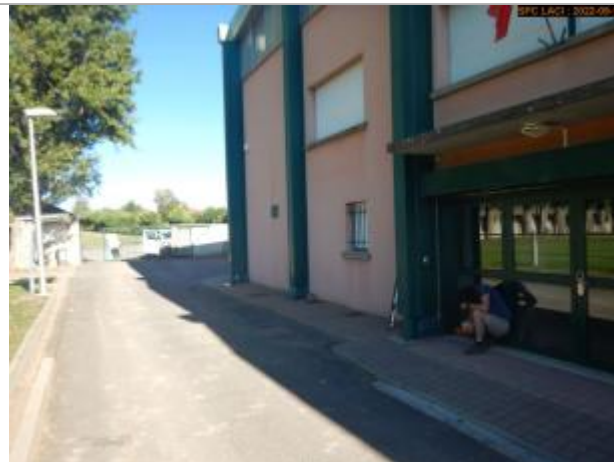
Vue du site éloignée

Commentaires : Ce stade de sport se trouve sur l'Avenue de l'Auzon. Plus précisément, le repère se trouve au niveau du gymnase, au niveau de l'entrée principale du premier bâtiment en rentrant dans le complexe sportif et face au stade de football d'entraînement.

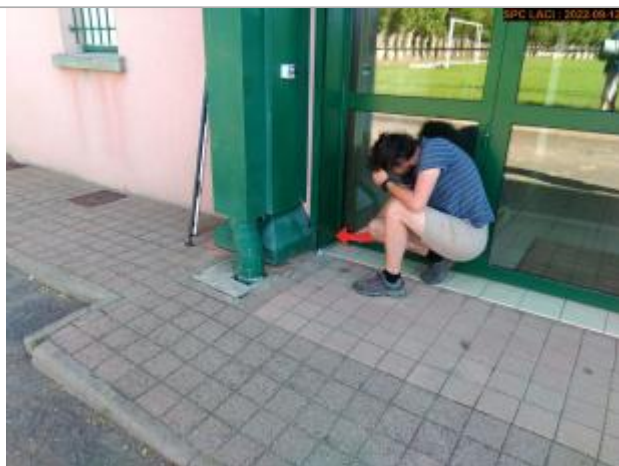
Vue du repère

Commentaires : Ce repère de crue est une laisse d'inondation. Lors de la crue, les parquets des salles de sport ont été recouvert de 0.05 m d'eau.

MARQUE**Maximum de l'inondation :** Oui**Visibilité :** Non**État du repère :** Disparu**Pérennité :** Aucune**Repère calculé :** Non**PHEC :** Non**SOURCE DE REPÉRAGE : ETUDE DES RISQUES D'INONDATION DANS LE DÉPARTEMENT DU PUY-DE-DÔME (LRPC 1994) -****Type de repérage :** Campagne de terrain post-inondation**Organisme(s) :** Laboratoire Régional des Pont et Chaussées de Clermont-Ferrand**NIVELLEMENT INITIAL****Méthode :** Non renseigné**Commentaires sur le nivellement :** approximatif**Référence nivelée :** Autre type de référence**Description référence du repère :** Sol**Système altimétrique :** NGF IGN 1969 (système normal)**Différence entre le niveau d'eau et la référence (en m) :** 0.050 m
