Commune : **LE CENDRE**Rivière : **L' Auzon****Sol du terrain de foot**

Code : SPC_AL_S_0369

Nature de l'inondation : **Débordement de cours d'eau**Altitude calculée de l'eau : **351.117 m**Nature du repère : **Laisse d'inondation**

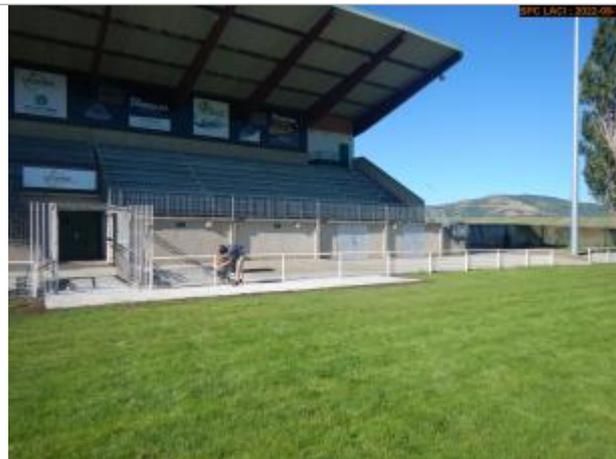
Vue du repère éloignée

Commentaires : Ce stade de sport se trouve sur l'Avenue de l'Auzon. Plus précisément, le repère se trouve au niveau du banc de touche (sous abris) du terrain de football d'honneur (avec tribunes) à l'opposé de l'entrée principale du premier bâtiment de sport. En 2022, les bancs de touche ont disparu mais le socle béton a été maintenu.

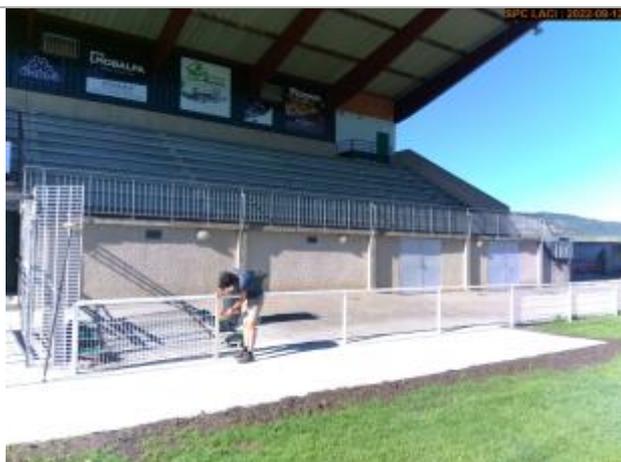
Vue du repère éloignée

Commentaires : Ce repère de crue est une laisse d'inondation. Lors de la crue, le terrain d'honneur est complètement inondé sous 0.70 m d'eau par rapport au sol.

Description référence du repère : Sol (Socle bétonné)

Différence entre le niveau d'eau et la référence (en m) : 0.700 m
