Commune : **PONT-DU-CHATEAU**Rivière : **L' Allier****Club House CSP FOOT, Rue Côte d'Allier****Commentaires** : Ce repère de crue se situe sur le grillage du Club House du Club Sportif de Pont-du-Château sur la rue Côte d'Allier en face de l'entrée du stade de football.**1** Repère(s) sur le site**GÉNÉRAL****Unité de gestion** : Loire-Allier-Cher-Indre**Code** : SPC_AL_S_0028**Date de mise à jour** : 07/12/2022**Auteur** : SPC Allier

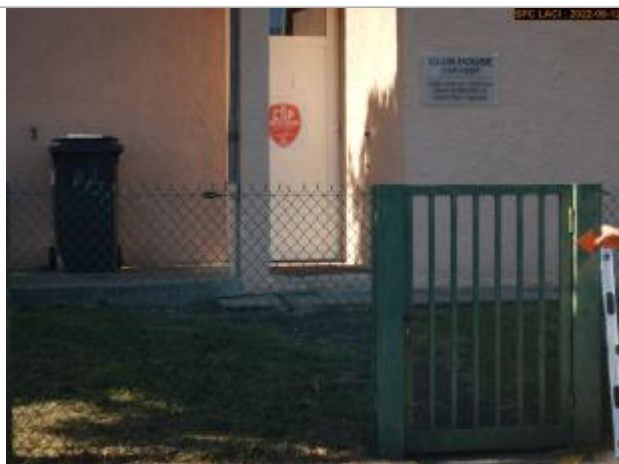
Vue du repère éloignée

**3 Décembre 2003**Nature de l'inondation : **Débordement de cours d'eau**Altitude calculée de l'eau : **311.669 m**Nature du repère : **Laisse d'inondation****Commentaires** : Ce repère de crue est une laisse d'inondation. Elle était situé sur le grillage à 1.18 m au dessus du seuil du portail métallique vert d'entrée des piétons au niveau de son montant droit.**GÉNÉRAL****Code** : SPC_AL_R_0028_34**Date de mise à jour** :**Auteur** : SPC Allier

MARQUE**Maximum de l'inondation** : Oui**Visibilité** : Oui**État du repère** : Disparu**Pérennité** : Aucune**Repère calculé** : Non**PHEC** : Non**SOURCE DE REPÉRAGE : LRPC_CLERMONT-FERRAND CAMPAGNE POST CRUE 2003 -****Type de repérage** : Campagne de terrain post-inondation**Organisme(s)** : Laboratoire Régional des Pont et Chaussées de Clermont-Ferrand**NIVELLEMENT GPS - 12/09/2022****Méthode** : GPS**Référence nivelée** : Autre type de référence**Description référence du repère** : Sol**Système altimétrique** : NGF IGN 1969 (système normal)**Altitude de la référence (en m)** : 310.489 m**Différence entre le niveau d'eau et la référence (en m)** : 1.180 m**Altitude calculée de l'eau (en m)** : 311.669 m
