Commune : **SAINT-JULIEN-DES-CHAZES** | Rivière : **L' Allier**

Calvaire, centre bourg

Unité de gestion : Allier
Code : SPC_AL_S_0082 **Date de mise à jour :** 17/10/2022
Auteur : SPC Allier

Code : SPC_AL_R_0082_96 **Date de mise à jour :** 17/10/2022
Auteur : SPC Allier

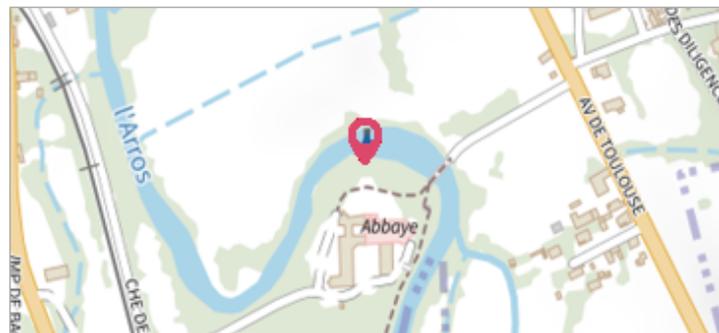
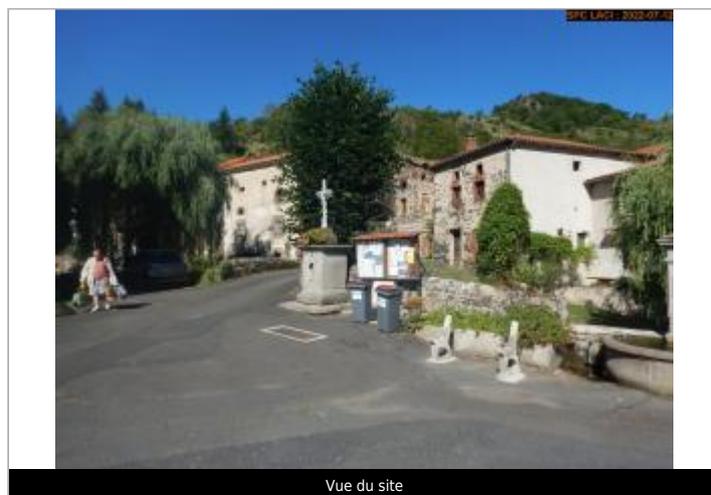
Commentaires : Au centre du bourg Saint-Julien-des-Chazes, au niveau du calvaire en forme de Croix proche de la fontaine.

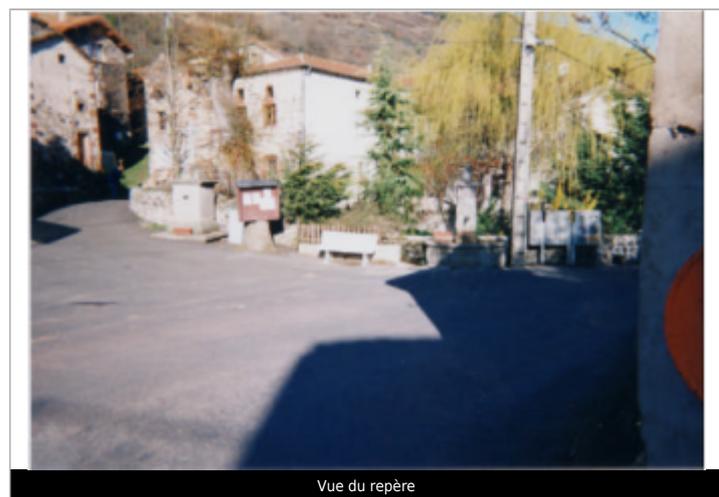
24 Septembre 1866

Commentaires : La croix sur la place ou la barque du passeur fut attachée en 1866

Maximum de l'inondation : Oui
Visibilité : Oui **État du repère :** Disparu
Pérennité : Aucune **Repère calculé :** Non
PHEC : Oui
