Commune : SAINT-JULIEN-DES-CHAZES

Centre sportif

Rivière : L' Allier

1 Repère(s) sur le site**GÉNÉRAL****Unité de gestion :** Loire-Allier-Cher-Indre**Code :** SPC_AL_S_0083**Date de mise à jour :** 14/06/2017**Auteur :** SPC Allier

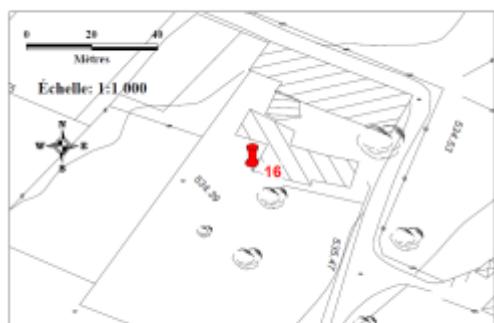
Vue du repère

**1980****Nature de l'inondation :** Débordement de cours d'eau**Altitude calculée de l'eau :** non déterminé**Nature du repère :** Laisse d'inondation**Commentaires :** L'eau atteignait le bas des fenêtres_80cm au dessus du sol**GÉNÉRAL****Code :** SPC_AL_R_0083_97**Date de mise à jour :****Auteur :** SPC Allier

Laisse 16 : Au niveau du centre sportif,
l'eau atteignait le bas des fenêtres (0.8 m)
