Commune : BRASSAC-LES-MINES

## 19 Rue de la Couarde

Rivière : L' Allier

## 2 Novembre 2008

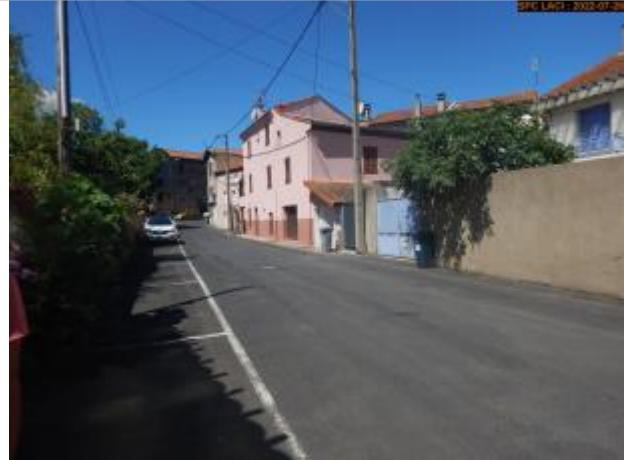
**Commentaires :** Ces repères de crue se trouvent devant les garages de la maison au 19 Rue de la Couarde. Plus précisément, ils sont situés entre les deux garages au niveau du trottoir et face à la gouttière de la maison.

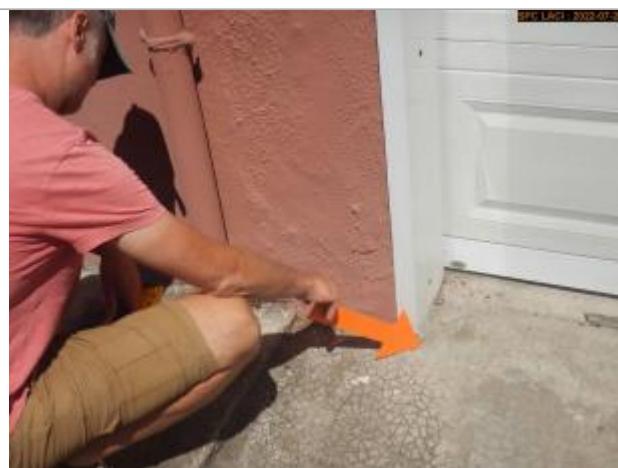
Nature de l'inondation : **Débordement de cours d'eau**Altitude calculée de l'eau : **399.99 m**Nature du repère : **Laisse d'inondation**

**Commentaires :** Ce repère de crue est une laisse d'inondation. Lors de cette crue, l'eau est arrivée jusqu'au pied du mur de la maison et des garages (sur le trottoir).
