Commune : **CHARNAT**Rivière : **L' Allier****Bâtiment de la ferme, Lieu-dit La Vergetière**

1 Repère(s) sur le site**GÉNÉRAL****Unité de gestion :** Loire-Allier-Cher-Indre**Code :** SPC_AL_S_0203**Date de mise à jour :** 15/12/2022**Auteur :** SPC Allier

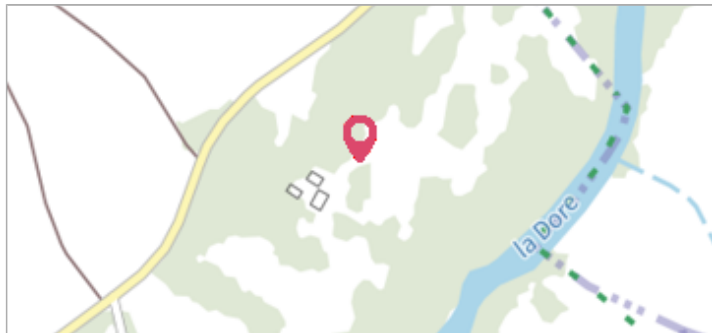
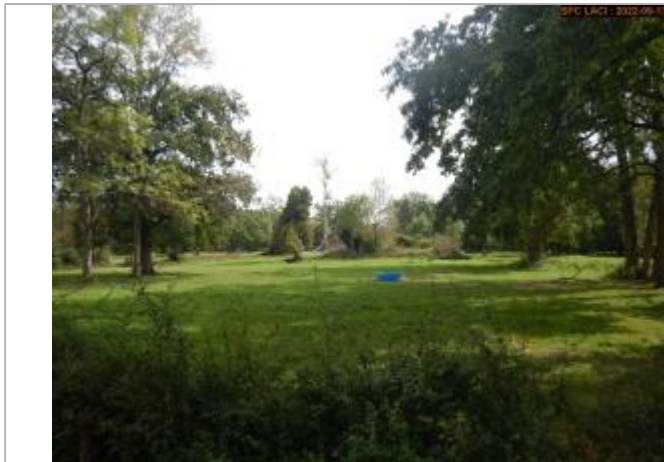
Vue du site

Commentaires : Ce repère de crue se situe sur un bâtiment d'un corps de ferme au lieu dit "La Vergetière" sur la route D4 qui mène à l'hameau de Charnat (à 1.7 km de l'intersection avec la route D63). Plus précisément, il se situe sur la face Ouest du bâtiment le plus au Nord de la ferme. Ce corps de ferme est à l'abandon, il ne reste plus que des vestiges.

Commentaires : Ce repère de crue est une laisse d'inondation. Cette trace se trouvait sur le montant de porte en bois. Plus précisément, elle se situait à 0.64 m au dessus du terrain naturel par rapport au montant de la porte. En 2022, le bâtiment et la porte ont disparu.
