Commune : **COUDES**Rivière : **L' Allier****9 rue Quai d'Allier**

2 Repère(s) sur le site**GÉNÉRAL****Unité de gestion :** Allier**Code :** SPC_AL_S_0224**Date de mise à jour :** 28/11/2022**Auteur :** SPC Allier

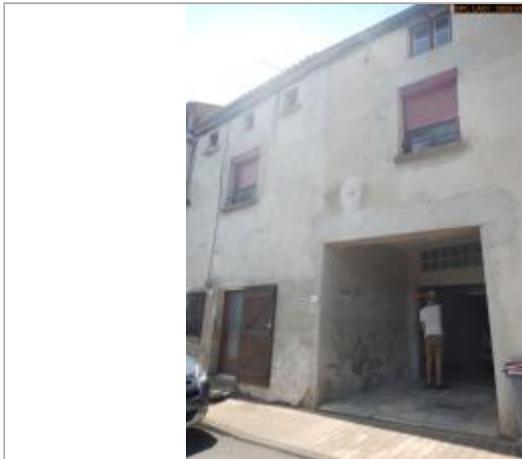
Vue du site

Commentaires : Ces repères de crue se trouvent au niveau de la porte de garage en bois de la maison au numéro N°9 de la rue Quai d'Allier à environ 100 m en aval du pont suspendu de Coudes. Elle se situe plus en dedans par rapport au façade des maisons.

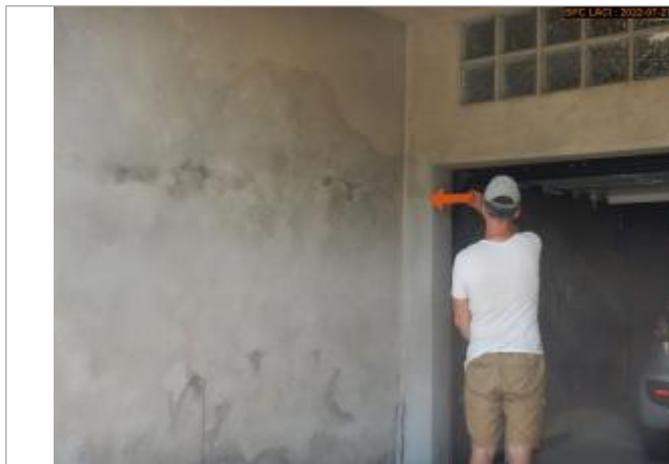
Vue du repère éloignée

Commentaires : Ce repère de crue est une marque d'inondation qui se trouve à 0.18 m en dessous du montant supérieur de la porte de garage. Cette laisse de crue est toujours visible sur le mur du garage.

MARQUE**Maximum de l'inondation :** Oui**Visibilité :** Oui**État du repère :** Bon**Pérennité :** Longue**Repère calculé :** Non**PHEC :** Non
