Commune : **LEMPDES-SUR-ALLAGNON**Rivière : **L' Alagnon**

Ancienne piscine, Avenue du Grand Pont

Unité de gestion : Loire-Allier-Cher-Indre**Code :** SPC_AL_S_0289**Date de mise à jour :** 23/02/2024**Auteur :** SPC Allier

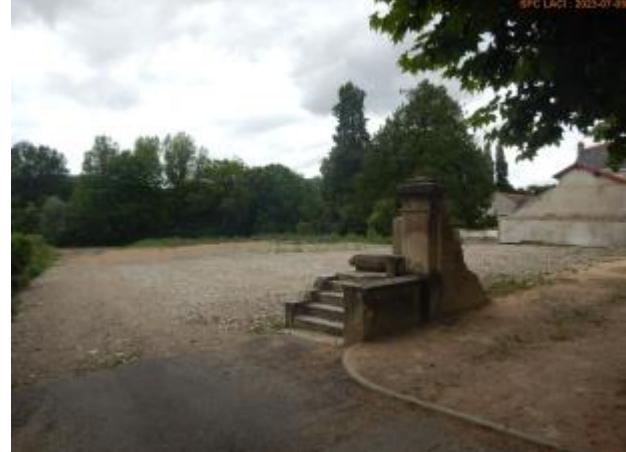
Commentaires : Ce site se trouve au niveau de la piscine de Lempdes-sur-Allagnon sur l'Avenue du Grand Pont et à côté de la rue des Buanderies. En 2023, la piscine a été détruite, il ne reste plus rien.

Vue du site en 2023

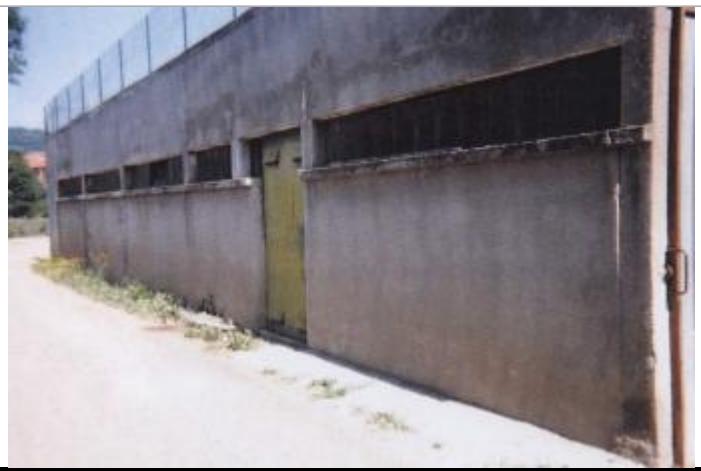
Commentaires : Ce repère de crue est une laisse d'inondation issue de la crue de novembre 1994. Elle est située dans le complexe sportif, plus précisément, l'eau est montée à 0.7 m au-dessus du sol dans la chaufferie de la piscine.

Vue du repère en 1994
