Commune : **LEMPDES-SUR-ALLAGNON**Rivière : **L' Alagnon****Ancienne piscine, Avenue du Grand Pont****Commentaires** : Ce site se trouve au niveau de la piscine de Lempdes-sur-Allagnon sur l'Avenue du Grand Pont et à côté de la rue des Buanderies. En 2023, la piscine a été détruite, il ne reste plus rien.**1** Repère(s) sur le site**GÉNÉRAL****Unité de gestion** : Loire-Allier-Cher-Indre**Code** : SPC\_AL\_S\_0289**Date de mise à jour** : 23/02/2024**Auteur** : SPC Allier

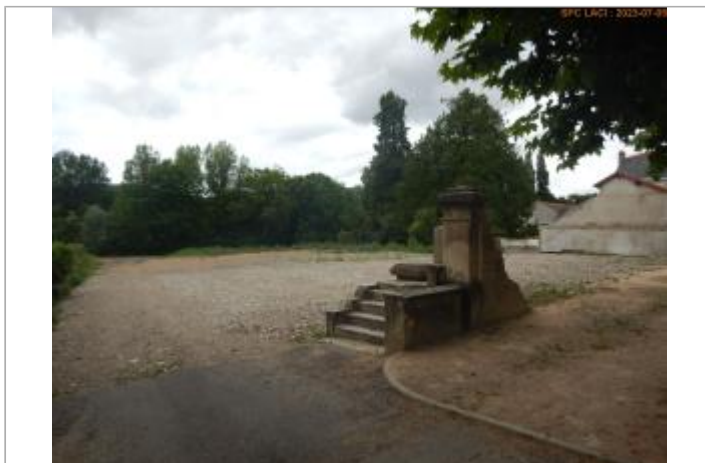
Vue du site en 2023

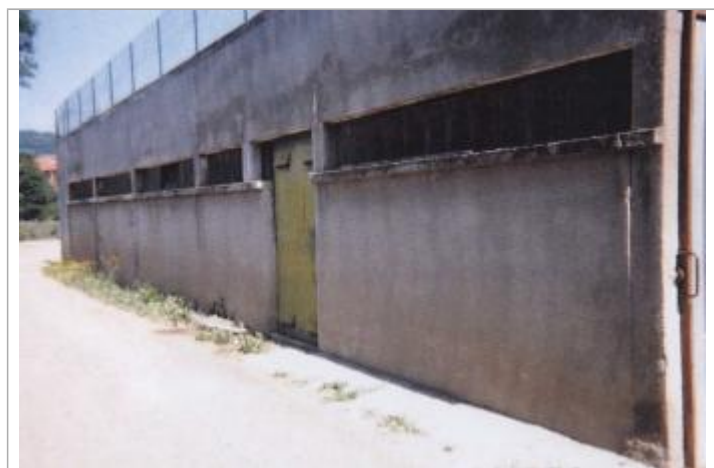
**5 novembre 1994**Nature de l'inondation : **Débordement de cours d'eau**Altitude calculée de l'eau : **non déterminé**Nature du repère : **Laisse d'inondation****Commentaires** : Ce repère de crue est une laisse d'inondation issue de la crue de novembre 1994. Elle est située dans le complexe sportif, plus précisément, l'eau est montée à 0.7 m au-dessus du sol dans la chaufferie de la piscine.**GÉNÉRAL****Code** : SPC\_AL\_R\_0289\_352**Date de mise à jour** :**Auteur** : SPC Allier

**MARQUE****Maximum de l'inondation** : Oui**Visibilité** : Non**État du repère** : Disparu**Pérennité** : Aucune**Repère calculé** : Non**PHEC** : Non**SOURCE DE REPÉRAGE : RECENSEMENT DREAL AUVERGNE -****Type de repérage** : Campagne de terrain post-inondation**Organisme(s)** : SPC Allier**NIVELLEMENT INITIAL - 01/01/1994****Méthode** : Cheminement topographique**Commentaires sur le nivellement** : approximatif**Référence nivelée** : Autre type de référence**Description référence du repère** : Autre type de référence**Système altimétrique** : NGF IGN 1969 (système normal)**Différence entre le niveau d'eau et la référence (en m)** : 0.700 m

Vue du repère en 1994
