Commune : **MEILHAUD** | Rivière : **La Couze Pavin**

Bâtiment #7

1 Repère(s) sur le site

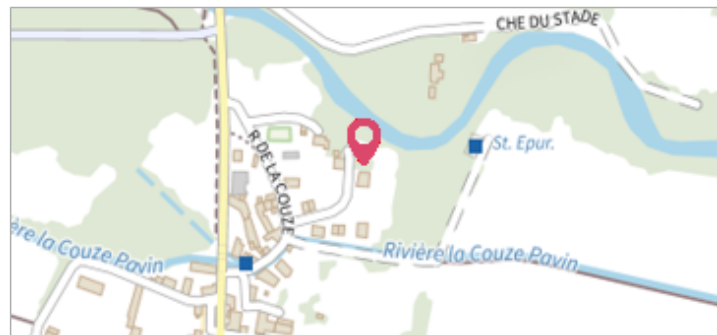
Nature de l'inondation : **Débordement de cours d'eau** Nature du repère : **Laisse d'inondation**

Commentaires : Devant la porte de la maison de M. Jean Dagrosa, 2 cm d'eau devant la porte
