Commune : **VIEILLE-BRIOUDE**Rivière : **L' Allier**

Rocher granit proche pont de Vieille Brioude

Code : SPC_AL_S_0359

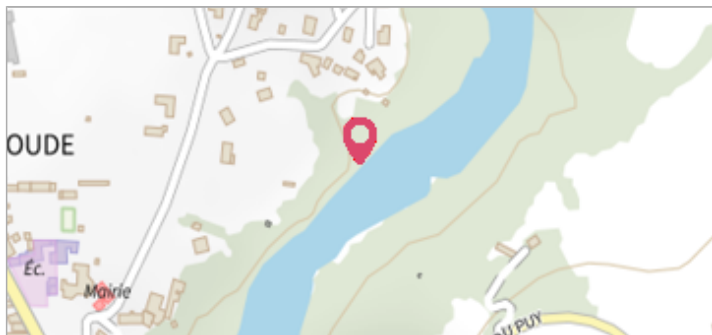
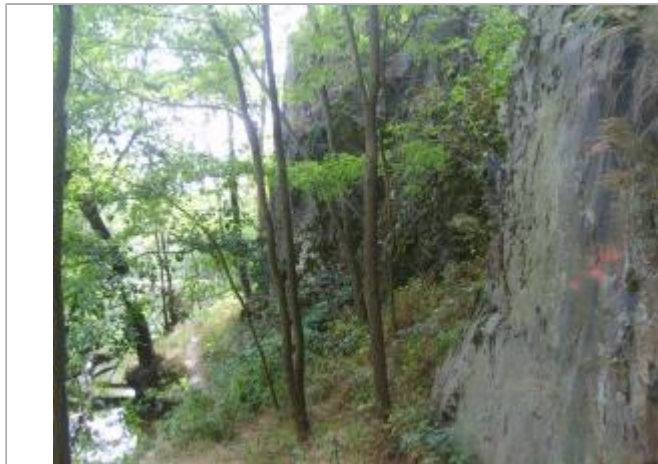
Vue du site

Commentaires : Pour accéder au site, il faut aller jusqu'à la station d'épuration, prendre le chemin qui longe l'Allier en rive gauche vers l'aval pendant 400 mètres. Le site est rocher en granit qui surplombe le cours d'eau. Il est impossible de niveler ce repère à l'heure actuelle.

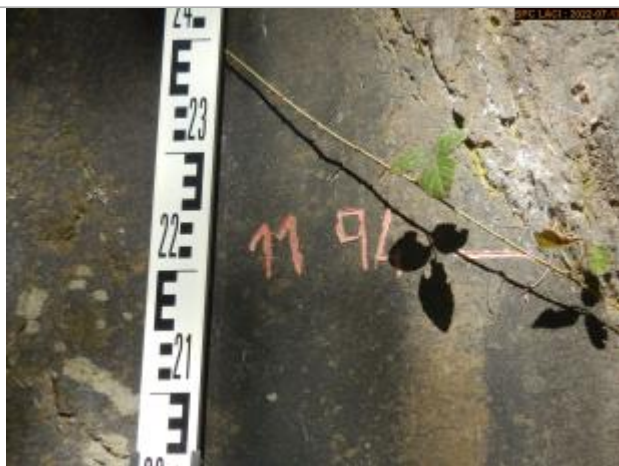
Vue du repère

Commentaires : Ce repère de crue est une marque de peinture rouge avec un trait et un écrit. Il se trouve à 2.22 m du sol naturel.

Texte : 5 11 94

État du repère : Bon
