Commune : **VIEILLE-BRIOUDE** | Rivière : **L' Allier**

Rocher granit proche pont de Vieille Brioude

Unité de gestion : Loire-Allier-Cher-Indre
Code : SPC_AL_S_0359 **Date de mise à jour :** 07/11/2022
Auteur : SPC Allier

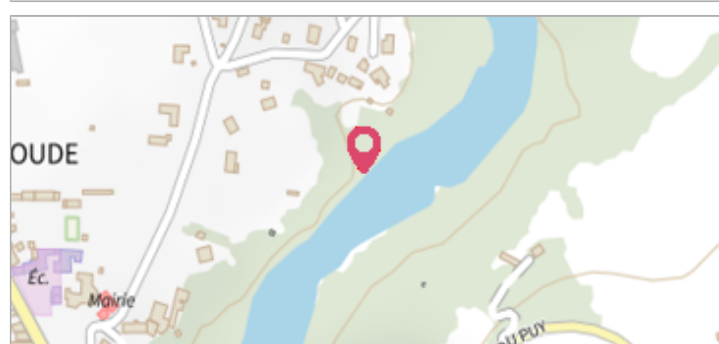
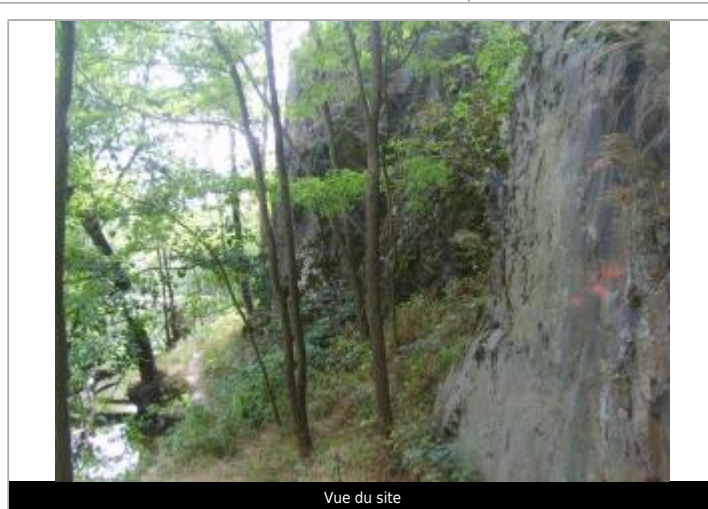
Commentaires : Pour accéder au site, il faut aller jusqu'à la station d'épuration, prendre le chemin qui longe l'Allier en rive gauche vers l'aval pendant 400 mètres. Le site est rocher en granit qui surplombe le cours d'eau. Il est impossible de niveler ce repère à l'heure actuelle.

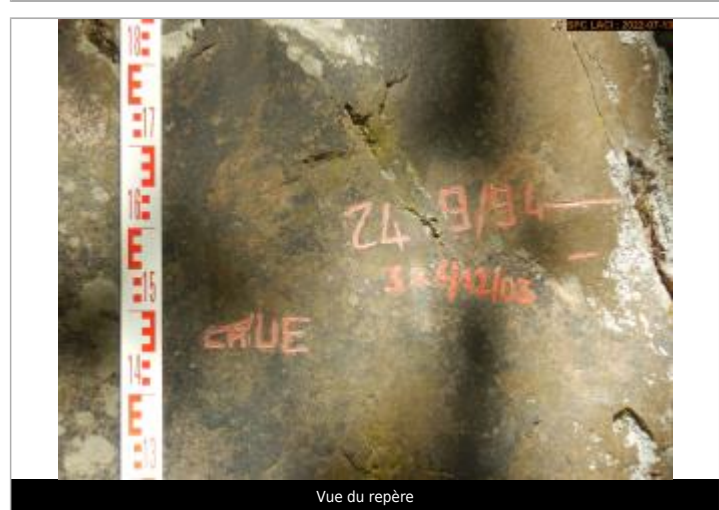
24 Septembre 1994

Commentaires : Ce repère de crue est une marque de peinture rouge avec un trait et un écrit. Il se trouve à 1.65 m du sol naturel.

Texte : 24 9/94
Maximum de l'inondation : Oui
Visibilité : Oui **État du repère :** Bon
Pérennité : Longue **Repère calculé :** Non
PHEC : Non
