Commune : **LE CENDRE** | Rivière : **L' Auzon**

Stade du Cendre

Unité de gestion : Allier
 Code : SPC_AL_S_0368 Date de mise à jour : 05/12/2022
 Auteur : SPC Allier

Code : SPC_AL_R_0368_519 Date de mise à jour : 05/12/2022
 Auteur : SPC Allier

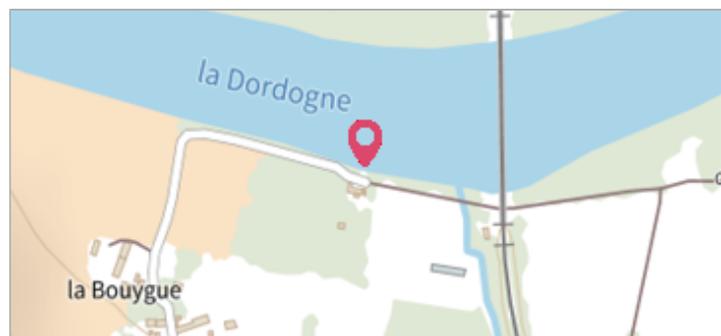
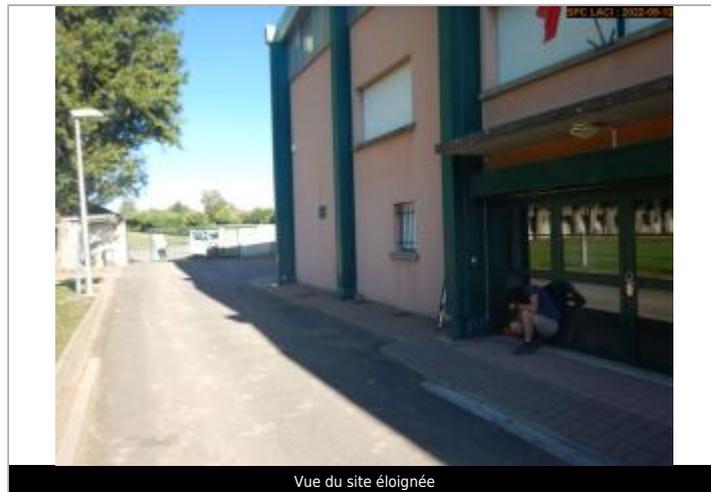
Commentaires : Ce stade de sport se trouve sur l'Avenue de l'Auzon. Plus précisément, le repère se trouve au niveau du gymnase, au niveau de l'entrée principale du premier bâtiment en rentrant dans le complexe sportif et face au stade de football d'entraînement.

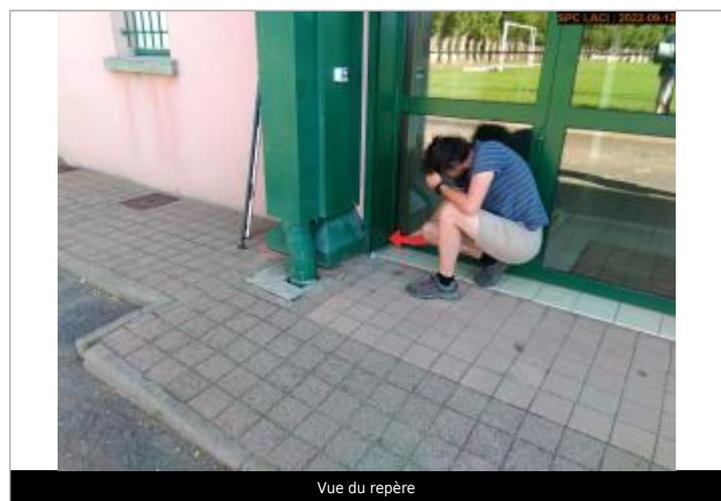
Commentaires : Ce repère de crue est une laisse d'inondation. Lors de la crue, les parquets des salles de sport ont été recouvert de 0.05 m d'eau.

Maximum de l'inondation : Oui
 Visibilité : Non État du repère : Disparu
 Pérennité : Aucune Repère calculé : Non
 PHEC : Non

Méthode : Non renseigné
 Commentaires sur le nivellement : approximatif
 Référence nivelée : Autre type de référence
 Description référence du repère : Sol
 Système altimétrique : NGF IGN 1969 (système normal)
 Différence entre le niveau d'eau et la référence (en m) : 0.050 m
