Commune : COUDES

## Maison, 6 quai d'Allier

Rivière : L' Allier

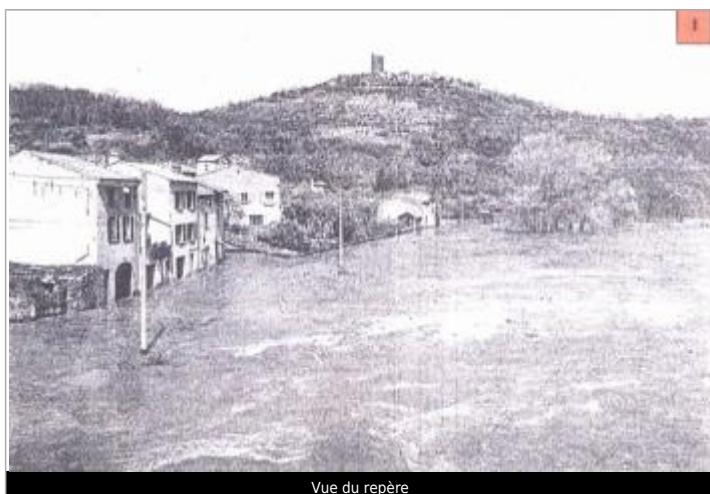
Vue du repère

Nature de l'inondation : **Débordement de cours d'eau**Altitude calculée de l'eau : **non déterminé**Nature du repère : **Laisse d'inondation****Commentaires :** environ 60cm d'eau dans le garage**GÉNÉRAL****Code :** SPC\_AL\_R\_0374\_531**Date de mise à jour :****Auteur :** SPC Allier

**SOURCE DE REPÉRAGE : ETUDE DES RISQUES D'INONDATION DANS LE DÉPARTEMENT DU PUY-DE-DÔME (LRPC 1994) -****Type de repérage :** Campagne de terrain post-inondation**Organisme :** Laboratoire Régional des Pont et Chaussées de Clermont-Ferrand**NIVELLEMENT INITIAL****Méthode :** Non renseigné**Commentaires sur le nivelllement :** approximatif**Référence nivelée :** Autre type de référence**Description référence du repère :** Sol**Système altimétrique :** NGF IGN 1969 (système normal)**Différence entre le niveau d'eau et la référence (en m) :** 0.600 m
