Commune : **MEILHAUD**Rivière : **La Couze Pavin****Maison #2****2**

Code : SPC_AL_S_0377

SOURCE DE REPÉRAGE : ETUDE DES RISQUES D'INONDATION DANS LE DÉPARTEMENT DU PUY-DE-DÔME (LRPC 1994) -

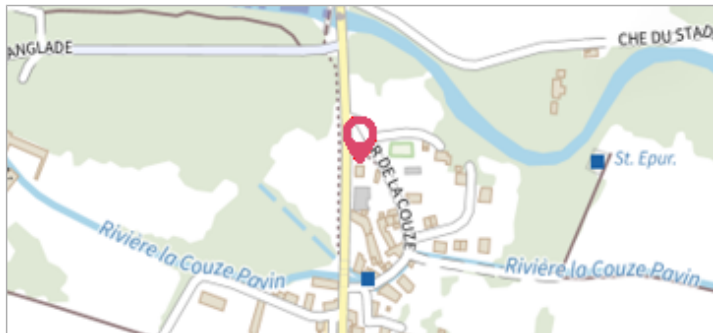
Repère(s) sur le site

**1981**Nature de l'inondation : **Débordement de cours d'eau**Altitude calculée de l'eau : **non déterminé**Nature du repère : **Témoignage oral**

Commentaires : 68 d'eau dans la cour

Différence entre le niveau d'eau et la référence (en m) : 0.680 m
