Commune : **MEILHAUD****Maison #3**Rivière : **La Couze Pavin****2**Repère(s) sur
le site**GÉNÉRAL****Unité de gestion :** Loire-Allier-Cher-Indre**Code :** SPC_AL_S_0378**Date de mise à jour :** 14/06/2017**Auteur :** SPC Allier

**Janvier 1983**Nature de l'inondation : **Débordement de cours d'eau****Commentaires :** hauteur d'eau de 65cm. Marque faite sur la porte en bois.**GÉNÉRAL****Code :** SPC_AL_R_0378_537**Date de mise à jour :****Auteur :** SPC Allier

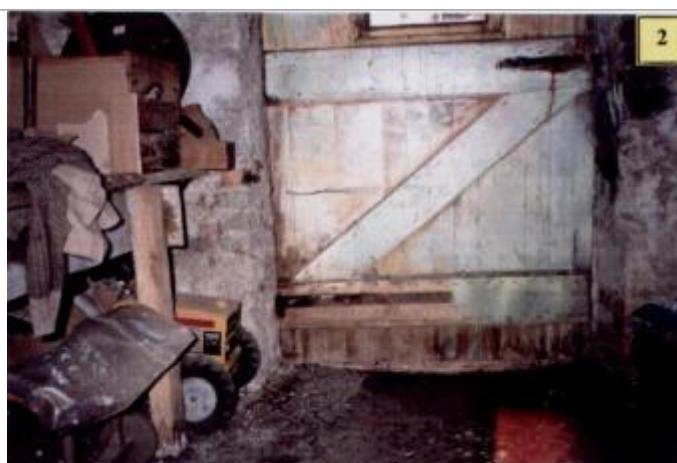
Vue du repère

Altitude calculée de l'eau : **non déterminé**Nature du repère : **Marque peinture ou encre****MARQUE****Maximum de l'inondation :** Oui**Visibilité :** Non renseigné**État du repère :** Non renseigné**Pérennité :** Moyenne**Repère calculé :** Non renseigné**PHEC :** Non renseigné**SOURCE DE REPÉRAGE : ETUDE DES RISQUES D'INONDATION DANS LE DÉPARTEMENT DU PUY-DE-DÔME (LRPC 1994) -****Type de repérage :** Campagne de terrain post-inondation**Organisme :** Laboratoire Régional des Pont et Chaussées de Clermont-Ferrand**NIVELLEMENT INITIAL****Méthode :** Non renseigné**Commentaires sur le nivelllement :** approximatif**Référence nivellée :** Autre type de référence**Description référence du repère :** Sol**Système altimétrique :** NGF IGN 1969 (système normal)**Différence entre le niveau d'eau et la référence (en m) :** 0.650 m
