Commune : **MEILHAUD** | Rivière : **La Couze Pavin**

Maison #3

2 Repère(s) sur le site

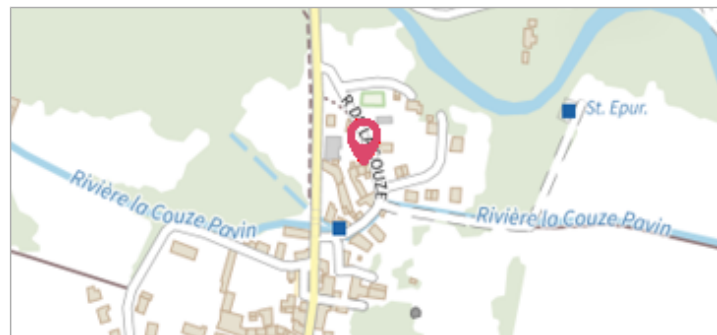
Nature de l'inondation : **Débordement de cours d'eau** Nature du repère : **Marque peinture ou encre**

Commentaires : hauteur d'eau de 65cm. Marque faite sur la porte en bois.

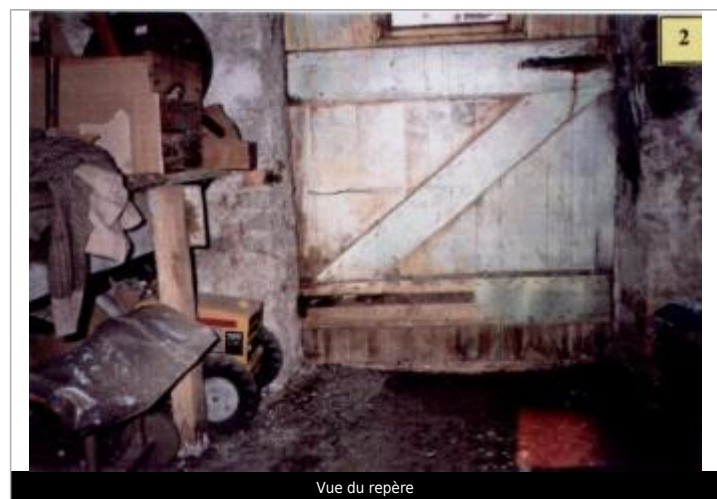
Maximum de l'inondation : Oui
 Visibilité : Non renseigné État du repère : Non renseigné
 Pérennité : Moyenne Repère calculé : Non renseigné
 PHEC : Non renseigné

Méthode : Non renseigné
 Commentaires sur le nivellement : approximatif
 Référence nivelée : Autre type de référence
 Description référence du repère : Sol
 Système altimétrique : NGF IGN 1969 (système normal)
 Différence entre le niveau d'eau et la référence (en m) : 0.650 m
