Commune : **MEILHAUD**Rivière : **La Couze Pavin****Maison #3****2** Repère(s) sur le site**GÉNÉRAL****Unité de gestion :** Loire-Allier-Cher-Indre**Code :** SPC_AL_S_0378**Date de mise à jour :** 14/06/2017**Auteur :** SPC Allier

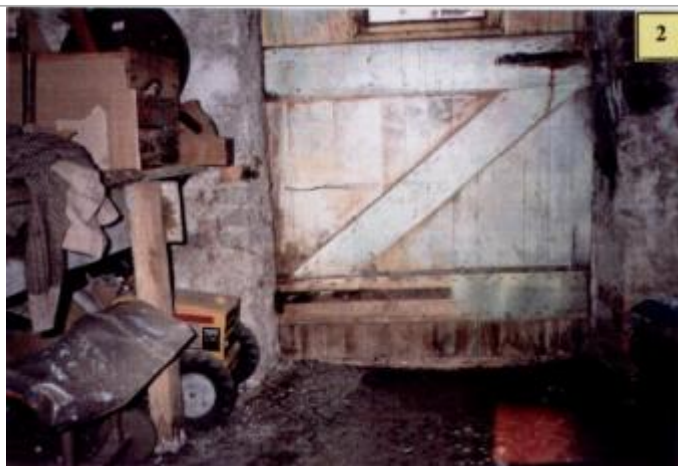
Vue du repère

**Janvier 1983**Nature de l'inondation : **Débordement de cours d'eau**Altitude calculée de l'eau : **non déterminé**Nature du repère : **Marque peinture ou encre****Commentaires :** hauteur d'eau de 65cm. Marque faite sur la porte en bois.**GÉNÉRAL****Code :** SPC_AL_R_0378_537**Date de mise à jour :****Auteur :** SPC Allier

MARQUE**Maximum de l'inondation :** Oui**Visibilité :** Non renseigné**État du repère :** Non renseigné**Pérennité :** Moyenne**Repère calculé :** Non renseigné**PHEC :** Non renseigné**SOURCE DE REPÉRAGE : ETUDE DES RISQUES D'INONDATION DANS LE DÉPARTEMENT DU PUY-DE-DÔME (LRPC 1994) -****Type de repérage :** Campagne de terrain post-inondation**Organisme(s) :** Laboratoire Régional des Pont et Chaussées de Clermont-Ferrand**NIVELLEMENT INITIAL****Méthode :** Non renseigné**Commentaires sur le nivellement :** approximatif**Référence nivelée :** Autre type de référence**Description référence du repère :** Sol**Système altimétrique :** NGF IGN 1969 (système normal)**Différence entre le niveau d'eau et la référence (en m) :** 0.650 m
