Commune : BRIGNOLES

Rivière : Le Caramy

9016 Impasse de Rigaou, LES CENSIES

1 Repère(s) sur le site**GÉNÉRAL****Unité de gestion :** Méditerranée Est**Code :** RepCrue_PACA83_027**Date de mise à jour :** 16/06/2017**Auteur :** DREAL PACA

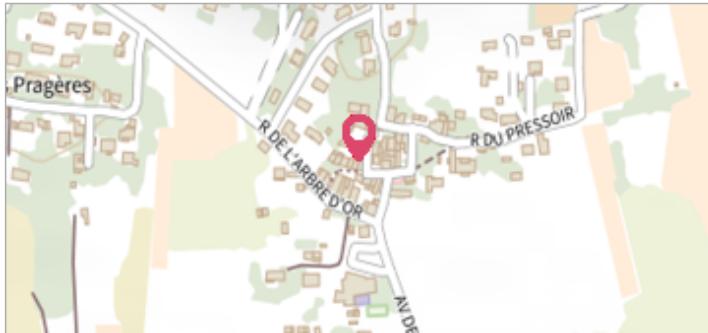
**28 Décembre 1972**Nature de l'inondation : **Débordement de cours d'eau**Altitude calculée de l'eau : **non déterminé**Nature du repère : **Laisse d'inondation****Commentaires :** 83_Brignoles_Caramy_1972-12_12 Plus d'infos :
http://carmen.developpement-durable.gouv.fr/IHM/metadata/PACA/Publication/Marques_Crues/Technique/83_Brignoles_Caramy_1972-12_12.pdf**GÉNÉRAL****Code :** RepCrue_PACA83_027_1**Date de mise à jour :****Auteur :** DREAL PACA

MARQUE**Maximum de l'inondation :** Oui**Visibilité :** Non renseigné**État du repère :** Non renseigné**Pérennité :** Non renseigné**Repère calculé :** Non renseigné**PHEC :** Non renseigné**SOURCE DE REPÉRAGE : REPÈRES DE CRUES ISSUS DU RECENSEMENT MENÉ PAR LA DREAL PACA -****Type de repérage :** Source bibliographique**Organisme :** DREAL Provence-Alpes-Côte d'Azur**NIVELLEMENT INITIAL****Méthode :** Non renseigné**Référence nivelée :** Autre type de référence**Système altimétrique :** NGF IGN 1969 (système normal)**Différence entre le niveau d'eau et la référence (en m) :** 0.800 m
