Commune : BRIGNOLES

Rivière : Le Caramy

1 Carrefour de l'Europe

GÉNÉRAL**Unité de gestion :** Méditerranée Est**Code :** RepCrue_PACA83_052**Date de mise à jour :** 16/06/2017**Auteur :** DREAL PACA

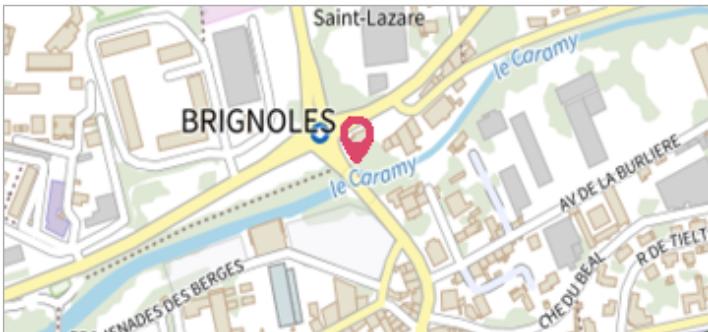
6 Janvier 1994

Nature de l'inondation : **Débordement de cours d'eau**Nature du repère : **Laisse d'inondation****Commentaires :** 83_Brignoles_Caramy_1994-01_02 Plus d'infos :http://carmen.developpement-durable.gouv.fr/IHM/metadata/PACA/Publication/Marques_Crues/Technique/83_Brignoles_Caramy_1994-01_02.pdf**GÉNÉRAL****Code :** RepCrue_PACA83_052_1**Date de mise à jour :****Auteur :** DREAL PACA

MARQUE**Maximum de l'inondation :** Oui**Visibilité :** Non renseigné**État du repère :** Non renseigné**Pérennité :** Non renseigné**Repère calculé :** Non renseigné**PHEC :** Non renseigné**SOURCE DE REPÉRAGE : REPÈRES DE CRUES ISSUS DU RECENSEMENT MENÉ PAR LA DREAL PACA -****Type de repérage :** Source bibliographique**Organisme :** DREAL Provence-Alpes-Côte d'Azur

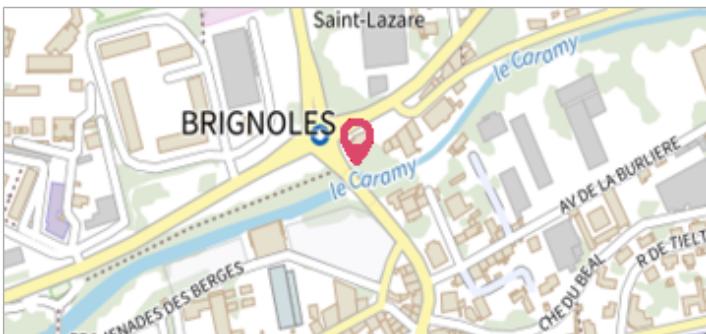
**6 Janvier 1994**Nature de l'inondation : **Débordement de cours d'eau**Altitude calculée de l'eau : **non déterminé**Nature du repère : **Laisse d'inondation****Commentaires :** 83_Brignoles_Caramy_1994-01_04 Plus d'infos :
http://carmen.developpement-durable.gouv.fr/IHM/metadata/PACA/Publication/Marques_Crues/Technique/83_Brignoles_Caramy_1994-01_04.pdf**GÉNÉRAL****Code :** RepCrue_PACA83_052_2**Date de mise à jour :****Auteur :** DREAL PACA

MARQUE**Maximum de l'inondation :** Oui**Visibilité :** Non renseigné**État du repère :** Non renseigné**Pérennité :** Non renseigné**Repère calculé :** Non renseigné**PHEC :** Non renseigné**SOURCE DE REPÉRAGE : REPÈRES DE CRUES ISSUS DU RECENSEMENT MENÉ PAR LA DREAL PACA -****Type de repérage :** Source bibliographique**Organisme :** DREAL Provence-Alpes-Côte d'Azur**NIVELLEMENT INITIAL****Méthode :** Non renseigné**Référence nivelée :** Autre type de référence**Système altimétrique :** NGF IGN 1969 (système normal)**Différence entre le niveau d'eau et la référence (en m) :** -0.200
m
