Commune : BRIGNOLES

## 2 Boulevard Saint-Louis

Rivière : Le Caramy

**1** Repère(s) sur le site**GÉNÉRAL****Unité de gestion :** Méditerranée Est**Code :** RepCrue\_PACA83\_063**Date de mise à jour :** 16/06/2017**Auteur :** DREAL PACA

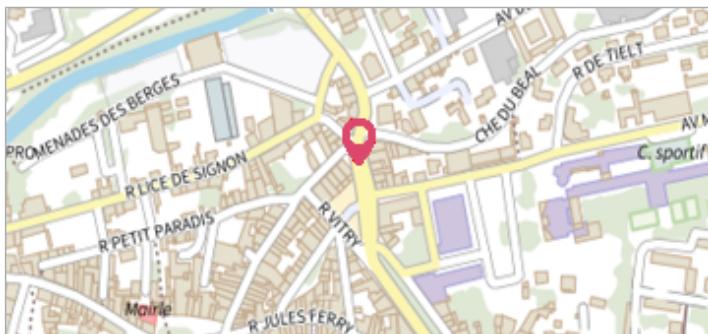
**14 Janvier 1978**Nature de l'inondation : **Débordement de cours d'eau**Altitude calculée de l'eau : **209.6 m**Nature du repère : **Laisse d'inondation****Commentaires :** 83\_Brignoles\_Caramy\_1978-01\_05 Plus d'infos :  
[http://carmen.developpement-durable.gouv.fr/IHM/metadata/PACA/Publication/Marques\\_Crues/Technique/83\\_Brignoles\\_Caramy\\_1978-01\\_05.pdf](http://carmen.developpement-durable.gouv.fr/IHM/metadata/PACA/Publication/Marques_Crues/Technique/83_Brignoles_Caramy_1978-01_05.pdf)**GÉNÉRAL****Code :** RepCrue\_PACA83\_063\_1**Date de mise à jour :****Auteur :** DREAL PACA

**MARQUE****Maximum de l'inondation :** Oui**Visibilité :** Non renseigné**État du repère :** Non renseigné**Pérennité :** Non renseigné**Repère calculé :** Non renseigné**PHEC :** Non renseigné**SOURCE DE REPÉRAGE : REPÈRES DE CRUES ISSUS DU RECENSEMENT MENÉ PAR LA DREAL PACA -****Type de repérage :** Source bibliographique**Organisme :** DREAL Provence-Alpes-Côte d'Azur**NIVELLEMENT INITIAL****Méthode :** Non renseigné**Référence nivellée :** Marque d'inondation**Système altimétrique :** NGF IGN 1969 (système normal)**Altitude de la référence (en m) :** 209.600 m**Altitude calculée de l'eau (en m) :** 209.6
