Commune : **BRIGNOLES** | Rivière : **Le Caramy**

**Proche 9001 Route de Vins #2**

**Unité de gestion :** Méditerranée Est  
**Code :** RepCrue\_PACA83\_088 **Date de mise à jour :** 16/06/2017  
**Auteur :** DREAL PACA

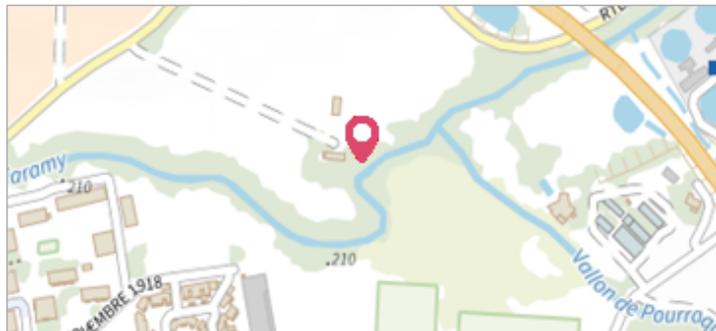
**6 Janvier 1994**

Nature de l'inondation : **Débordement de cours d'eau**

Altitude calculée de l'eau : **207.33 m**

Nature du repère : **Laisse d'inondation**
