Commune : **MARIGNANE**Rivière : **Le Raumartin****21 Avenue de Logos Prolongée****1** Repère(s) sur le site**GÉNÉRAL****Unité de gestion :** Méditerranée Est**Code :** RepCrue\_PACA13\_062 **Date de mise à jour :** 16/06/2017**Auteur :** DREAL PACA

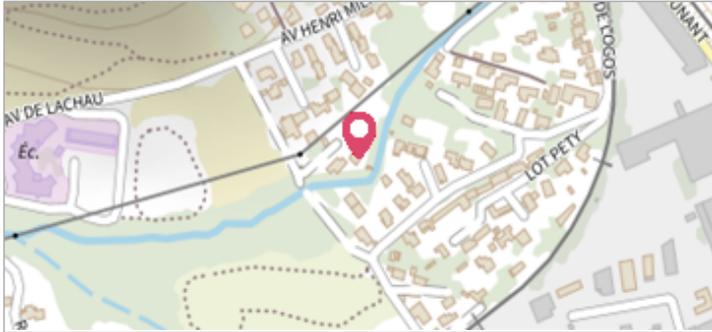
**10 Septembre 2005**Altitude calculée de l'eau : **non déterminé**Nature de l'inondation : **Débordement de cours d'eau**Nature du repère : **Laisse d'inondation****Commentaires :** 13\_Marignane\_Raumartin\_2005-09\_03 Plus d'infos :[http://carmen.developpement-durable.gouv.fr/IHM/metadata/PACA/Publication/Marques\\_Crues/Technique/13\\_Marignane\\_Raumartin\\_2005-09\\_03.pdf](http://carmen.developpement-durable.gouv.fr/IHM/metadata/PACA/Publication/Marques_Crues/Technique/13_Marignane_Raumartin_2005-09_03.pdf)**GÉNÉRAL****Code :** RepCrue\_PACA13\_062\_1**Date de mise à jour :****Auteur :** DREAL PACA

**MARQUE****Maximum de l'inondation :** Oui**Visibilité :** Non renseigné**État du repère :** Non renseigné**Pérennité :** Non renseigné**Repère calculé :** Non renseigné**PHEC :** Non renseigné**SOURCE DE REPÉRAGE : REPÈRES DE CRUES ISSUS DU RECENSEMENT MENÉ PAR LA DREAL PACA -****Type de repérage :** Source bibliographique**Organisme :** DREAL Provence-Alpes-Cote d'Azur**NIVELLEMENT INITIAL****Méthode :** Non renseigné**Référence nivelée :** Autre type de référence**Système altimétrique :** NGF IGN 1969 (système normal)**Différence entre le niveau d'eau et la référence (en m) :** 0.900 m
