Commune : **VITROLLES** |

9028 Le Griffon

Commentaires : Ruisseau Bondon

Unité de gestion : Méditerranée Est
 Code : RepCrue_PACA13_081 Date de mise à jour : 16/06/2017
 Auteur : DREAL PACA

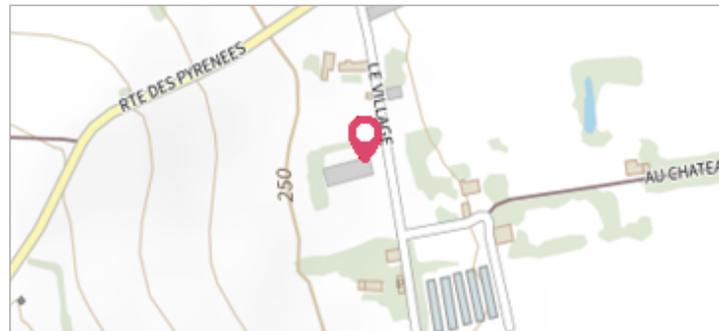
1 Repère(s) sur le site
