Commune : CARPENTRAS

Rivière : Le Brégoux

## 1176 Chemin de Clos de Serres

**GÉNÉRAL****Unité de gestion :** Grand Delta**Code :** RepCrue\_PACA84\_942**Date de mise à jour :** 16/06/2017**Auteur :** DREAL PACA

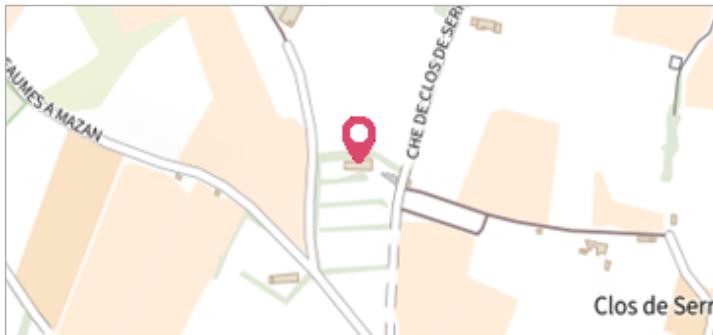
Repère(s) sur le site

Nature de l'inondation : **Débordement de cours d'eau**Altitude calculée de l'eau : **non déterminé**Nature du repère : **Laisse d'inondation****Commentaires :** 84\_Carpentras\_Bregoux\_1992-09\_3 Plus d'infos :  
[http://carmen.developpement-durable.gouv.fr/IHM/metadata/PACA/Publication/Marques\\_Crues/Technique/84\\_Carpentras\\_Bregoux\\_1992-09\\_3.pdf](http://carmen.developpement-durable.gouv.fr/IHM/metadata/PACA/Publication/Marques_Crues/Technique/84_Carpentras_Bregoux_1992-09_3.pdf)**GÉNÉRAL****Code :** RepCrue\_PACA84\_942\_1**Date de mise à jour :****Auteur :** DREAL PACA

**MARQUE****Maximum de l'inondation :** Oui**Visibilité :** Non renseigné**État du repère :** Non renseigné**Pérennité :** Non renseigné**Repère calculé :** Non renseigné**PHEC :** Non renseigné**SOURCE DE REPÉRAGE : REPÈRES DE CRUES ISSUS DU RECENSEMENT MENÉ PAR LA DREAL PACA -****Type de repérage :** Source bibliographique**Organisme :** DREAL Provence-Alpes-Côte d'Azur**NIVELLEMENT INITIAL****Méthode :** Non renseigné**Référence nivelée :** Autre type de référence**Système altimétrique :** NGF IGN 1969 (système normal)**Différence entre le niveau d'eau et la référence (en m) :** 0.350 m
