Commune : **SAINT-ROMAIN-EN-VIENNOIS**Rivière : **Le Lauzon****5530 Traverse d'Orange****Commentaires** : - l'adresse du titre est obtenue par croisement entre la bd adresse et les coordonnées du site.**1**

**GÉNÉRAL****Unité de gestion** : Grand Delta**Code** : RepCrue\_PACA84\_1003**Date de mise à jour** : 16/06/2017**Auteur** : DREAL PACA

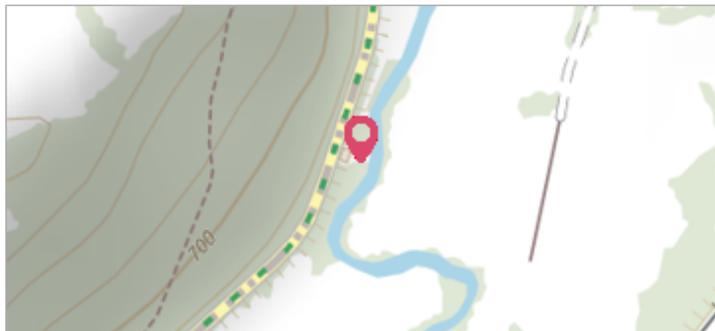
Repère(s) sur le site

**22 Août 1992**Nature de l'inondation : **Débordement de cours d'eau**Altitude calculée de l'eau : **non déterminé**Nature du repère : **Laisse d'inondation****Commentaires** : 84\_StRomainEnViennois\_Lauzon\_1992-09\_2 Plus d'infos :[http://carmen.developpement-durable.gouv.fr/IHM/metadata/PACA/Publication/Marques\\_Crues/Technique/84\\_StRomainEnViennois\\_Lauzon\\_1992-09\\_2.pdf](http://carmen.developpement-durable.gouv.fr/IHM/metadata/PACA/Publication/Marques_Crues/Technique/84_StRomainEnViennois_Lauzon_1992-09_2.pdf)**GÉNÉRAL****Code** : RepCrue\_PACA84\_1003\_1**Date de mise à jour** :**Auteur** : DREAL PACA

**MARQUE****Maximum de l'inondation** : Oui**Visibilité** : Non renseigné**État du repère** : Non renseigné**Pérennité** : Non renseigné**Repère calculé** : Non renseigné**PHEC** : Non renseigné**SOURCE DE REPÉRAGE : REPÈRES DE CRUES ISSUS DU RECENSEMENT MENÉ PAR LA DREAL PACA -****Type de repérage** : Source bibliographique**Organisme** : DREAL Provence-Alpes-Cote d'Azur**NIVELLEMENT INITIAL****Méthode** : Non renseigné**Référence nivelée** : Autre type de référence**Système altimétrique** : NGF IGN 1969 (système normal)**Différence entre le niveau d'eau et la référence (en m)** : 2.500 m
