Commune : **MONDRAGON** |

**Proche 9001 La Condamine**

**Unité de gestion :** Grand Delta  
**Code :** RepCrue\_PACA84\_015      **Date de mise à jour :** 16/06/2017  
**Auteur :** DREAL PACA

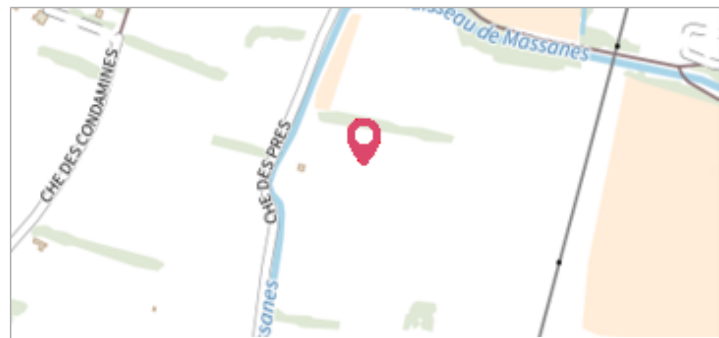
**Commentaires :** Mayre du moulin - l'adresse du titre est obtenue par croisement entre la bd adresse et les coordonnées du site.

**1** Repère(s) sur le site
