Commune : MONTARGIS

**5 rue du Prieuré**

Rivière : Le Loing

**GÉNÉRAL****Unité de gestion :** Seine moyenne-Yonne-Loing**Code :** CER\_LO\_16\_S\_180**Date de mise à jour :** 19/06/2017**Auteur :** A. Bontemps - Cerema Normandie-Centre

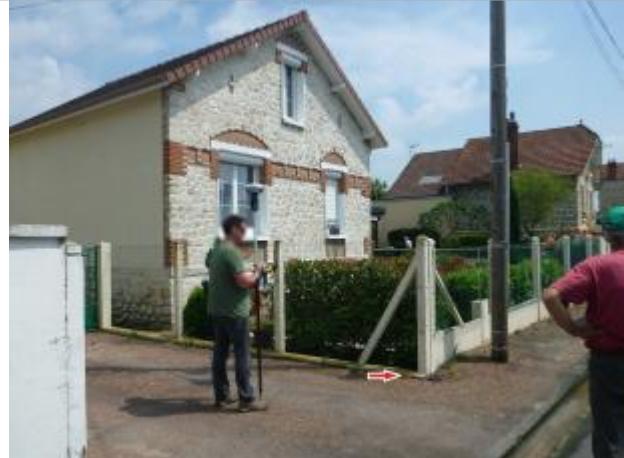
Vue du site - Auteur : Cerema NC Labo de Blois

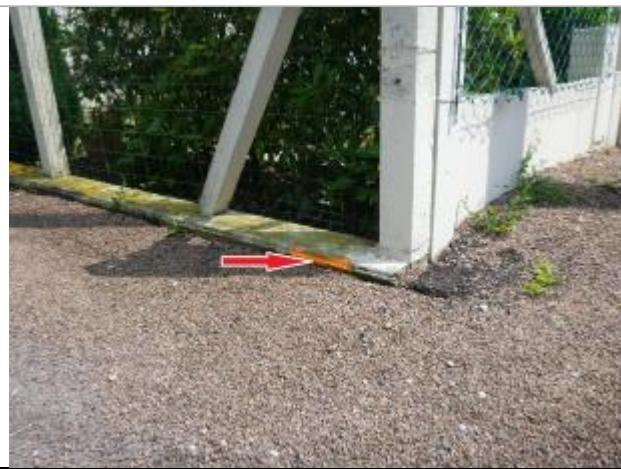
**1<sup>er</sup> Juin 2016**Nature de l'inondation : **Débordement de cours d'eau****Commentaires :** Marque effectuée par le propriétaire (ancien de VNF)**GÉNÉRAL****Code :** CER\_LO\_16\_R\_180\_1**Date de mise à jour :****Auteur :** A. Bontemps - Cerema

Altitude calculée de l'eau : **87.737 m**Nature du repère : **Marque peinture ou encre**

Vue de la laisse - Auteur : Cerema NC Labo de Blois
