Commune : CHATEAU-RENNARD

## Le vivier (ancienne usine SODECO) #1

Rivière : L' Ouanne

**Unité de gestion :** Seine moyenne-Yonne-Loing**Code :** CER\_LO\_16\_S\_146**Date de mise à jour :** 19/06/2017**Auteur :** A. Bontemps - Cerema Normandie-Centre

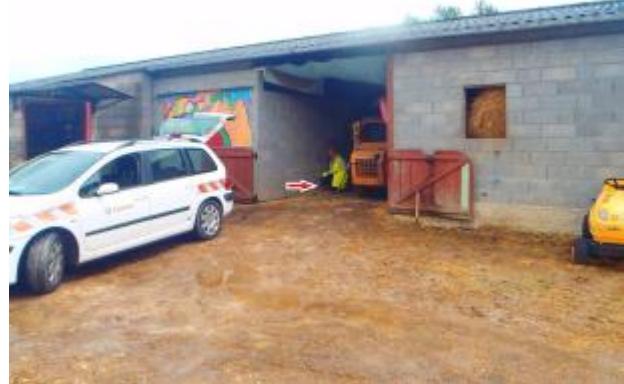
Vue du site - Auteur : Cerema NC Labo de Blois

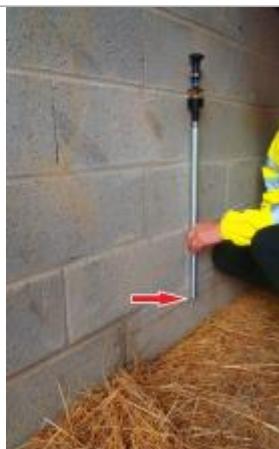
**31 Mai 2016**Nature de l'inondation : **Débordement de cours d'eau**Altitude calculée de l'eau : **114.27 m**Nature du repère : **Laisse d'inondation****Commentaires :** Laisse de crue sur le mur de l'écurie

Vue de la laisse - Auteur : Cerema NC Labo de Blois
