Commune : CHATEAU-RENARD

**Moulin de Douzie**

**GÉNÉRAL****Unité de gestion :** Seine moyenne-Yonne-Loing**Code :** CER\_LO\_16\_S\_156**Date de mise à jour :** 19/06/2017**Auteur :** A. Bontemps - Cerema Normandie-Centre

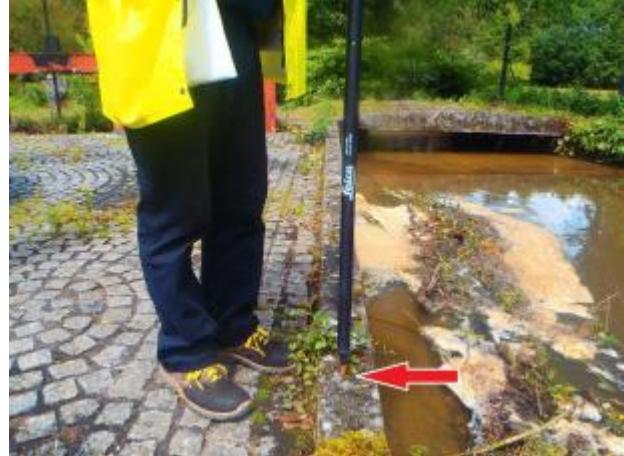
Vue du site - Auteur : Cerema NC Labo de Blois

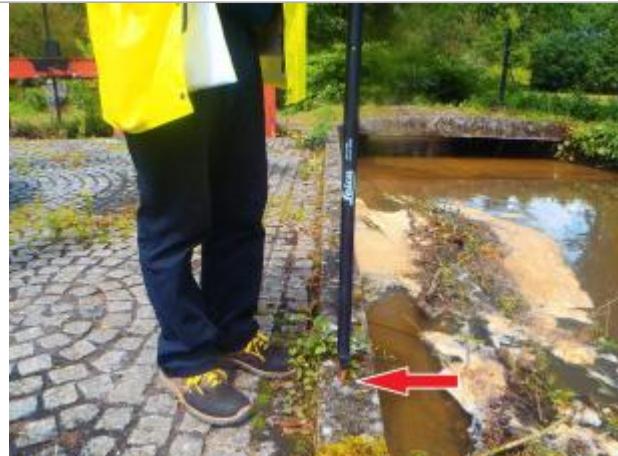
**31 Mai 2016**Nature de l'inondation : **Débordement de cours d'eau**Altitude calculée de l'eau : **110.59 m**Nature du repère : **Témoignage oral****Commentaires :** Crue arrivée à la limite de la margelle (témoignage propriétaire)**GÉNÉRAL****Code :** CER\_LO\_16\_R\_156\_1**Date de mise à jour :****Auteur :** A. Bontemps - Cerema

Vue de la laisse - Auteur : Cerema NC Labo de Blois
