Commune : **CHATEAU-RENARD** | Rivière : **L' Ouanne**

**Le Moulin neuf #2**

**SOURCE DE REPÉRAGE : RELEVÉ DE LAISSES SUITE À LA CRUE DE MAI/JUIN 2016 SUR LE BASSIN DU LOING - 07/06/2016**

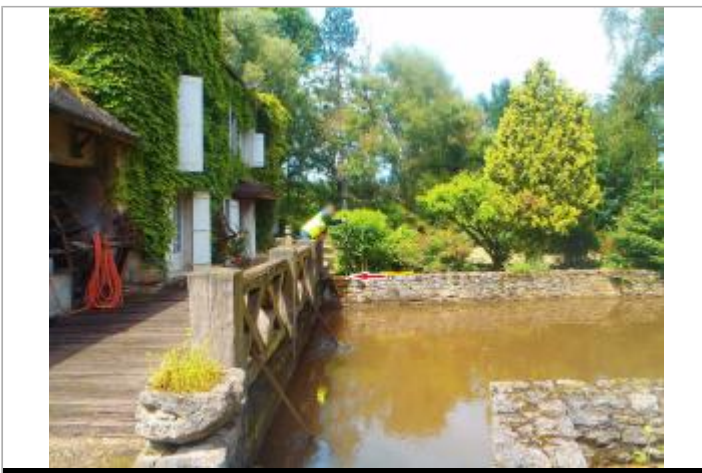
Vue du site - Auteur : Cerema NC Labo de Blois

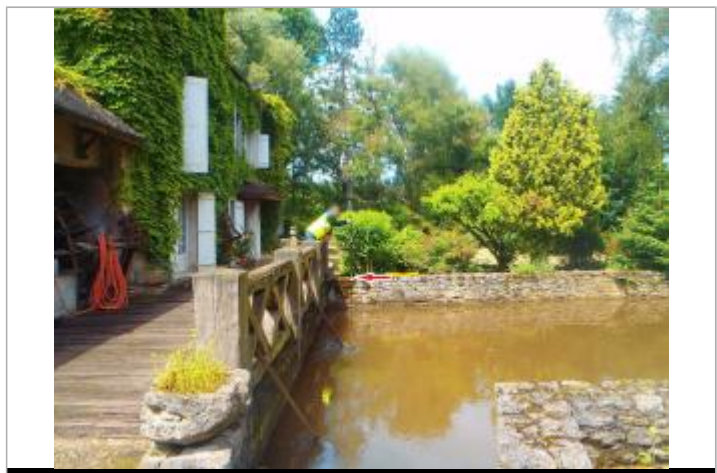
**31 mai 2016**      Altitude calculée de l'eau : **108.19 m**

Nature de l'inondation : **Débordement de cours d'eau**      Nature du repère : **Témoignage oral**

**Commentaires :** Limite de l'eau au niveau du muret (surverse)

Vue de la laisse - Auteur : Cerema NC Labo de Blois
