Commune : CHATEAU-RENARD

## Le Moulin neuf, gué #1

Rivière : L' Ouanne

### SOURCE DE REPÉRAGE : RELEVÉ DE LAISSES SUITE À LA CRUE DE MAI/JUIN 2016 SUR LE BASSIN DU LOING - 07/06/2016

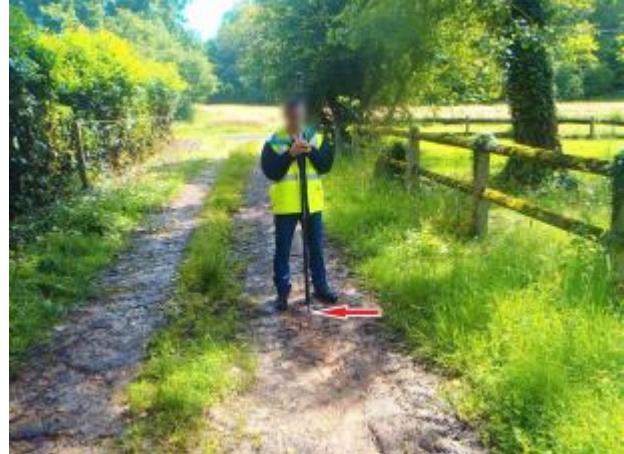
Vue du site - Auteur : Cerema NC Labo de Blois

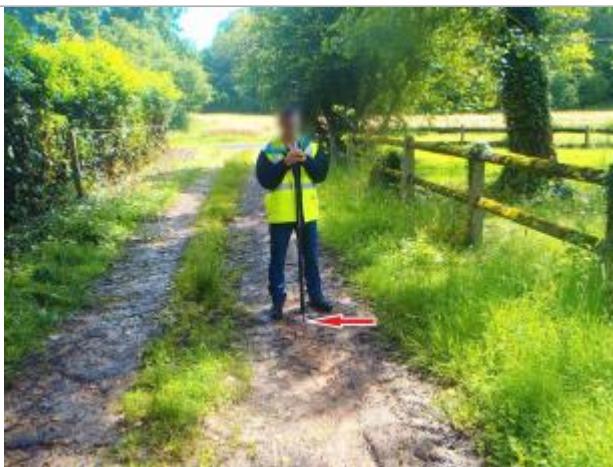
**31 Mai 2016**Nature de l'inondation : **Débordement de cours d'eau****Commentaires :** Limite de l'eau sur le chemin du gué (témoignage)Altitude calculée de l'eau : **107.73 m**Nature du repère : **Témoignage oral**

Vue de la laisse - Auteur : Cerema NC Labo de Blois
