Commune : **AMILLY**Rivière : **Le Loing****137 rue Raymond Lecerf****Commentaires** : A l'intérieur de la maison**1** Repère(s) sur le site**GÉNÉRAL****Unité de gestion** : Seine moyenne-Yonne-Loing**Code** : CER_LO_16_S_167**Date de mise à jour** : 19/06/2017**Auteur** : A. Bontemps - Cerema Normandie-Centre

SOURCE DE REPÉRAGE : RELEVÉ DE LAISSES SUITE À LA CRUE DE MAI/JUIN 2016 SUR LE BASSIN DU LOING - 07/06/2016**Type de repérage** : Campagne de terrain post-inondation**Organisme(s)** : CEREMA Normandie - Centre**NIVELLEMENT CEREMA - 07/06/2016****Méthode** : GPS**Organisme** : CEREMA Normandie - Centre**Référence nivelée** : Marque d'inondation**Système altimétrique** : NGF IGN 1969 (système normal)**Altitude de la référence (en m)** : 91.786 m**Altitude calculée de l'eau (en m)** : 91.786 m

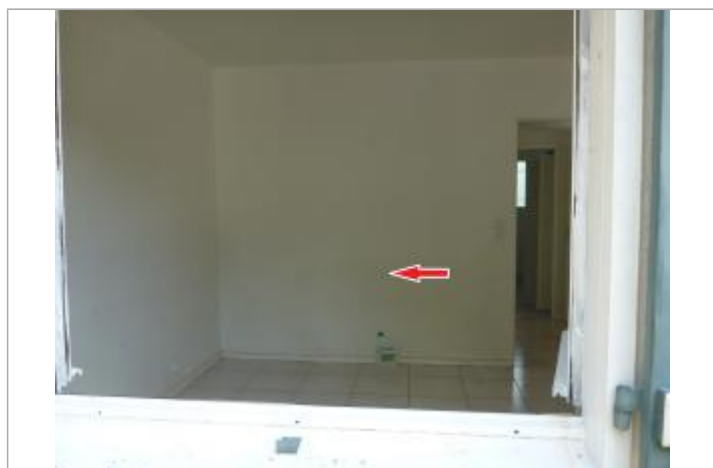
Vue de la laisse - Auteur : Cerema NC Labo de Blois

Nature de l'inondation : **Débordement de cours d'eau**Altitude calculée de l'eau : **91.786 m**Nature du repère : **Laisse d'inondation****Commentaires** : Témoignage des propriétaires. Ne pas tenir compte de la marque visible sur le muret extérieur.**GÉNÉRAL****Code** : CER_LO_16_R_167_1**Date de mise à jour** :**Auteur** : A. Bontemps - Cerema Normandie-Centre

MARQUE**Maximum de l'inondation** : Oui**Visibilité** : Non renseigné**État du repère** : Non renseigné**Pérennité** : Aucune**Repère calculé** : Non renseigné**PHEC** : Non renseigné
