Commune : **AMILLY**

## Station d'épuration d'Amilly

Rivière : **Le Loing****1**

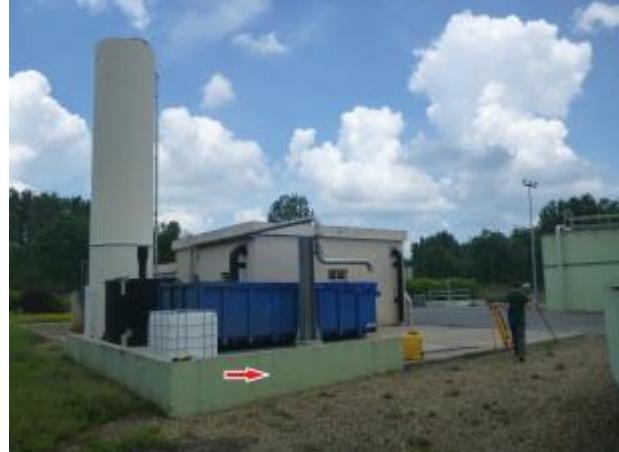
Commentaires : Muret d'enceinte

Vue du site - Auteur : Cerema NC Labo de Blois

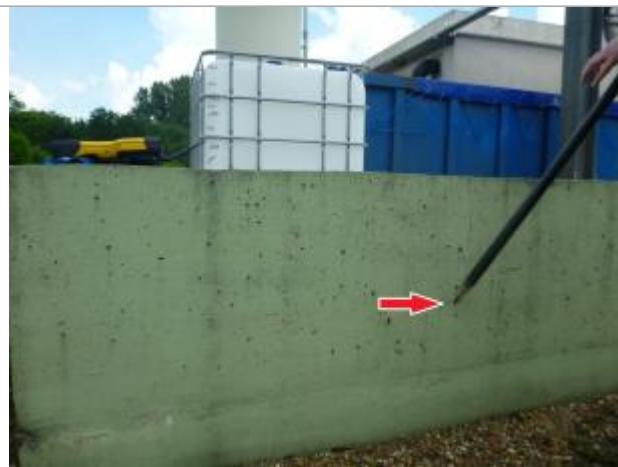
**1<sup>er</sup> Juin 2016**Nature de l'inondation : **Débordement de cours d'eau**Altitude calculée de l'eau : **91.098 m**Nature du repère : **Laisse d'inondation****Commentaires :** Laisse peu marquée. pas de présence de personnel au moment du pic de crue (témoignage employé communal)

**Maximum de l'inondation :** Oui**Visibilité :** Non renseigné**État du repère :** Non renseigné**Pérennité :** Aucune**Repère calculé :** Non renseigné**PHEC :** Non renseigné

Vue de la laisse - Auteur : Cerema NC Labo de Blois
