Commune : **SAINT-NAZAIRE-SUR-CHARENTE**Rivière : **L' Océan Atlantique****FONTAINE LUPIN****Commentaires** : Référence cadastrale : 17375-A1489 - localisation : Sur le bâtiment du restaurant côté Charente**1**

**GÉNÉRAL****Unité de gestion** : Vienne-Charente-Atlantique**Code** : CARO\_S\_SNZ\_C1**Date de mise à jour** : 20/06/2017**Auteur** : EPTB Charente

**28 Février 2010**Nature de l'inondation : **Submersion marine**Altitude calculée de l'eau : **4.29 m**Nature du repère : **Repère normalisé (décret n°2005-233)****Commentaires** : Macaron type décret**GÉNÉRAL****Code** : CARO\_R\_SNZ\_C1\_1**Date de mise à jour** :**Auteur** : EPTB Charente

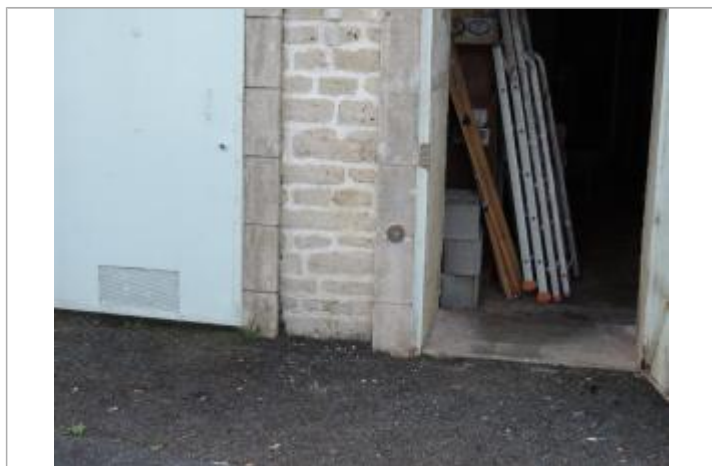
Vue détaillée - Auteur : EPTB\_Charente

**MARQUE****Maximum de l'inondation** : Oui**Visibilité** : Oui**État du repère** : Bon**Pérennité** : Non renseigné**Repère calculé** : Non**PHÉC** : Oui**SOURCE DE REPÉRAGE : PROGRAMME DE POSE DE REPÈRES  
XYNTIA DE LA CARO - 2013-2016 - 01/01/2016****Type de repérage** : Source bibliographique**Organisme** : CDA Rochefort Océan**NIVELLEMENT ORIGINEL - 01/01/2016****Méthode** : Inconnue**Organisme** : Géomètre (cabinet)**Commentaires sur le nivellement** : Hauteur sur le sol : 56 cm environ**Référence nivelée** : Marque d'inondation**Système altimétrique** : NGF IGN 1969 (système normal)**Altitude de la référence (en m)** : 4.290 m**Altitude calculée de l'eau (en m)** : 4.29
