Commune : **LA CHAUSSEE-TIRANCOURT****Ancien vestiaire du stade**Rivière : **La Somme**

1 Repère(s) sur le site**GÉNÉRAL****Unité de gestion :** Bassins du Nord**Code :** Somme_W2**Date de mise à jour :** 29/09/2017**Auteur :** DDTM80

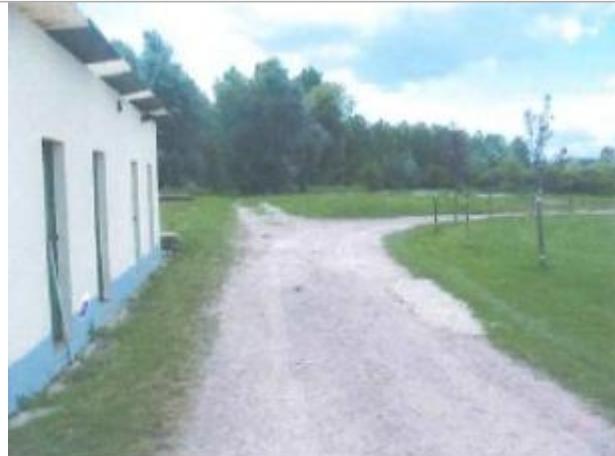
Somme_W2

Commentaires : Cours d'eau : la Somme

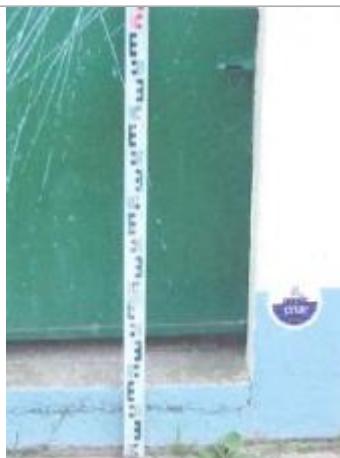
Somme_49

Commentaires : Site potentiel d'implantation de repère (mise en place à vérifier). Le repère de crue est sur l'ancien vestiaire. Une plaque officielle devait être fixée afin d'être visible de la voie publique.**GÉNÉRAL****Code :** Somme_49**Auteur :** DDTM80**Date de mise à jour :**

MARQUE**NIVELLEMENT - 01/01/2006****Description référence du repère :** Sol**Différence entre le niveau d'eau et la référence (en m) :** 0.360 m
