Commune : **VILLEGLY**Rivière : **L' Orbiel**

## 2 Place de l'Église

**Unité de gestion** : Méditerranée Ouest**Code** : IGN\_S\_Z'.D.03-141b**Date de mise à jour** : 03/09/2018**Auteur** : IGN

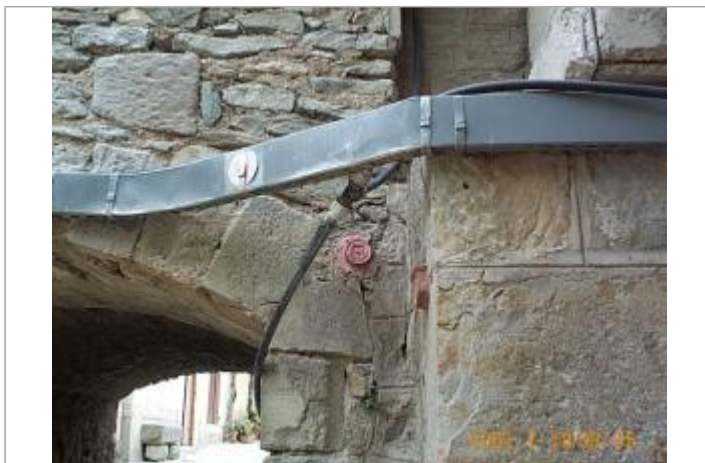
Vue du site

Nature de l'inondation : **Débordement de cours d'eau**Altitude calculée de l'eau : **139.4058 m**Nature du repère : **Plaque****Commentaires** : Pont sur le ruisseau de la Ceize, mur en retour amont rive gauche

**Maximum de l'inondation** : Oui**Visibilité** : Non renseigné**État du repère** : Bon**Pérennité** : Non renseigné**Repère calculé** : Non renseigné**PHEC** : Non renseigné**SOURCE DE REPÉRAGE : RECENSEMENT DE REPÈRES DE CRUES ISSUS DE LA BASE DE DONNÉES GÉODÉSIQUE DE L'IGN - 27/02/2017****Type de repérage** : Source bibliographique**Organisme(s)** : IGN

**Méthode** : Non renseigné**Organisme** : IGN**Commentaires sur le nivellement** : A 0.45 m du mur en aile, à 2.30 m au-dessous de l'arête supérieure**Référence nivelée** : Marque d'inondation**Système altimétrique** : NGF IGN 1969 (système normal)**Altitude de la référence (en m)** : 139.406 m**Altitude calculée de l'eau (en m)** : 139.4058

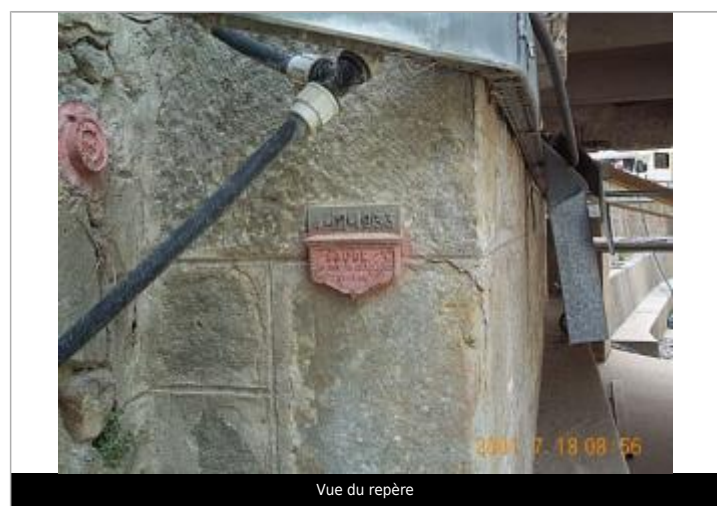
**4 décembre 1933** Altitude calculée de l'eau : **139.205 m**

**Commentaires :** Pont sur le ruisseau de la Ceize, mur en aile amont rive gauche

**Maximum de l'inondation :** Oui  
**Visibilité :** Non renseigné **État du repère :** Bon  
**Pérennité :** Non renseigné **Repère calculé :** Non renseigné  
**PHEC :** Non renseigné

**Méthode :** Non renseigné  
**Organisme :** IGN  
**Commentaires sur le nivellement :** A 1.20 m du mur en retour, à 1.85 m au-dessous de l'arête supérieure  
**Référence nivelée :** Marque d'inondation  
**Système altimétrique :** NGF IGN 1969 (système normal)  
**Altitude de la référence (en m) :** 139.205 m  
**Altitude calculée de l'eau (en m) :** 139.205
