Commune : VENTENAC-EN-MINERVOIS

Proche Pont de la D26 sur l'Aude, Maison cantonnière

GÉNÉRAL

Unité de gestion : Méditerranée Ouest**Code :** IGN_S_Z'.D.R3-109**Date de mise à jour :** 30/06/2017**Auteur :** IGN

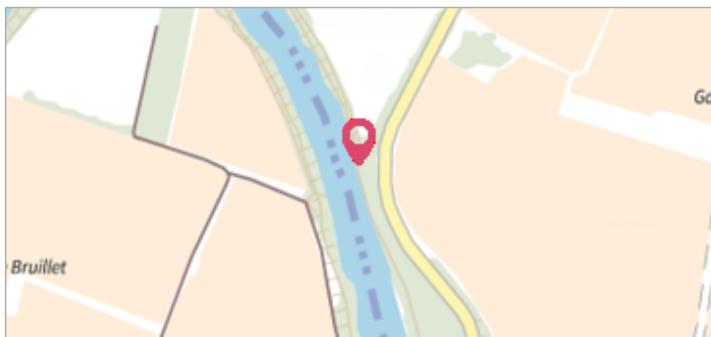
**25 Octobre 1891**Nature de l'inondation : **Débordement de cours d'eau**Altitude calculée de l'eau : **23.786 m**Nature du repère : **Plaque****Commentaires :** Maison cantonnière, mur pignon, face fleuve

Maximum de l'inondation : Oui**Visibilité :** Non renseigné**État du repère :** Bon**Pérennité :** Non renseigné**Repère calculé :** Non renseigné**PHEC :** Non renseigné**SOURCE DE REPÉRAGE : RECENSEMENT DE REPÈRES DE CRUES ISSUS DE LA BASE DE DONNÉES GÉODÉSIQUE DE L'IGN - 27/02/2017****Type de repérage :** Source bibliographique**Organisme :** IGN

Méthode : Non renseigné**Organisme :** IGN**Commentaires sur le nivelllement :** A droite de la porte**Référence nivellée :** Marque d'inondation**Système altimétrique :** NGF IGN 1969 (système normal)**Altitude de la référence (en m) :** 23.786 m**Altitude calculée de l'eau (en m) :** 23.786

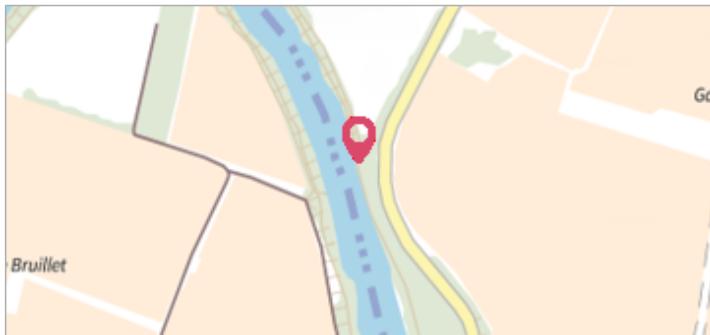
Nature de l'inondation : **Débordement de cours d'eau**Altitude calculée de l'eau : **23.029 m**Nature du repère : **Plaque****Commentaires :** Maison cantonnière, mur de façade, face amont

Maximum de l'inondation : Oui**Visibilité :** Non renseigné**État du repère :** Bon**Pérennité :** Non renseigné**Repère calculé :** Non renseigné**PHEC :** Non renseigné**SOURCE DE REPÉRAGE : RECENSEMENT DE REPÈRES DE CRUES ISSUS DE LA BASE DE DONNÉES GÉODÉSIQUE DE L'IGN - 27/02/2017****Type de repérage :** Source bibliographique**Organisme :** IGN

Méthode : Non renseigné**Organisme :** IGN**Référence nivélée :** Marque d'inondation**Système altimétrique :** NGF IGN 1969 (système normal)**Altitude de la référence (en m) :** 23.029 m**Altitude calculée de l'eau (en m) :** 23.029
