Commune : SAINT-MARCEL-SUR-AUDE

Rivière : L' Aude

Unité de gestion : Méditerranée Ouest**Code :** IGN_S_Z'.D.R3-267**Date de mise à jour :** 30/06/2017**Auteur :** IGN

Code : IGN_R_Z'.D.R3-267_1**Date de mise à jour :****Auteur :** IGN

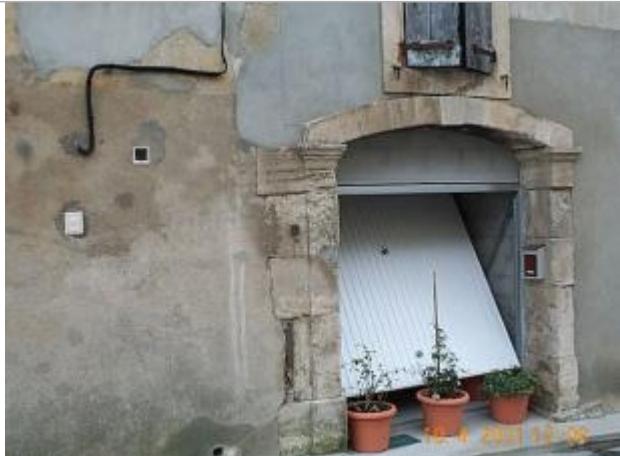
Vue du site

Nature de l'inondation : **Débordement de cours d'eau**Altitude calculée de l'eau : **18.622 m**Nature du repère : **Plaque****Commentaires :** Maison, jambage nord-est de la porte du mur de façade nord-ouest, face rue

Maximum de l'inondation : Oui**Visibilité :** Non renseigné**État du repère :** Bon**Pérennité :** Non renseigné**Repère calculé :** Non renseigné**PHEC :** Non renseigné

Méthode : Non renseigné**Organisme :** IGN**Commentaires sur le niveling :** A 0.37 m de l'ouverture, à 1.75 m au-dessus du trottoir**Référence nivélée :** Marque d'inondation**Système altimétrique :** NGF IGN 1969 (système normal)**Altitude de la référence (en m) :** 18.622 m**Altitude calculée de l'eau (en m) :** 18.622
