Commune : COUIZA

Rivière : L' Aude

Unité de gestion : Méditerranée Ouest**Code :** IGN_S_E'.F.S3-9**Date de mise à jour :** 30/06/2017**Auteur :** IGN

Code : IGN_R_E'.F.S3-9-II**Date de mise à jour :****Auteur :** IGN

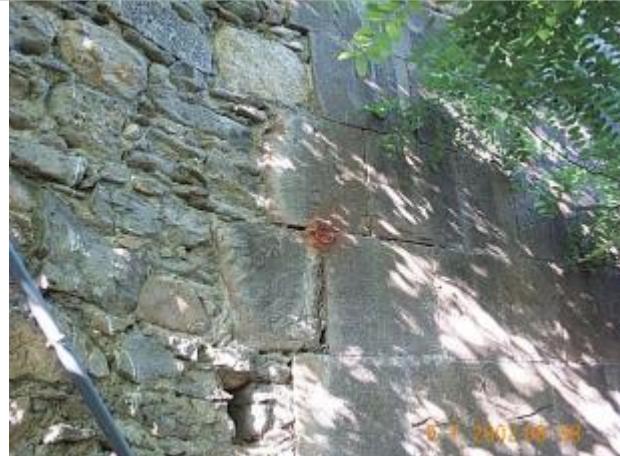
Vue du site

Nature du repère : Plaque

Commentaires : Pont du v.o.1, dit de couiza, mur en retour rive droite, face aval

Texte : Événement non identifié**Maximum de l'inondation :** Oui**Visibilité :** Non renseigné**État du repère :** Bon**Pérennité :** Non renseigné**Repère calculé :** Non renseigné**PHEC :** Non renseigné**SOURCE DE REPÉRAGE : RECENSEMENT DE REPÈRES DE CRUES ISSUS DE LA BASE DE DONNÉES GÉODÉSIQUE DE L'IGN - 27/02/2017****Type de repérage :** Source bibliographique**Organisme :** IGN
